REPORTE DE PATRULLAJE DEL GASODUCTO

SISTEMA: Igasamex San José Iturbide S. de R. L. de C. V. PERIODO: Abril 2012 REV. 0
 LLENADO POR: Elioenai Cruz Berruecos FRECUENCIA: MENSUAL RO-002

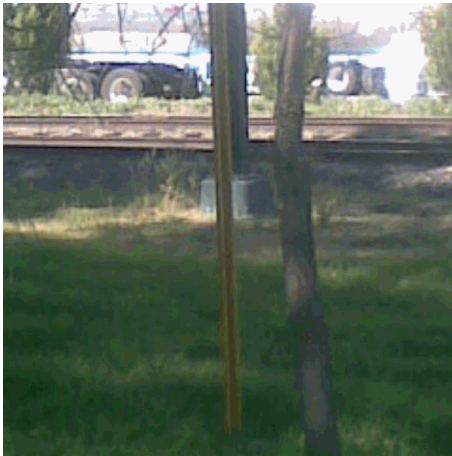
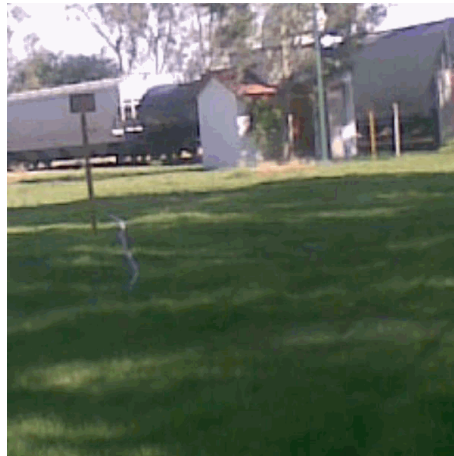
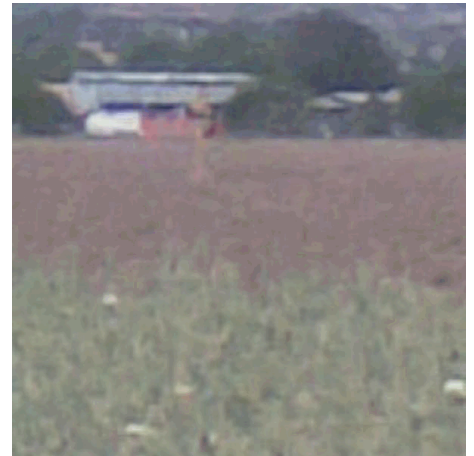
9.- Evidencias:

3.- Señalización del gasoducto
 a) Cantidad de postes faltantes: 0
 b) Cantidad de placas faltantes: 1

8.- Comentarios adicionales:
LA PLACA FALTANTE ES DENTRO DE LAS INST. DE COLGATE, SE INSTALARA A LA BREVEDAD POSIBLE.
