**REPORTE DE PATRULLAJE DEL GASODUCTO**

SISTEMA:	<u>Igasamex San José Iturbide S. de R. L. de C. V.</u>	PERIODO:	<u>Septiembre 2012</u>	<b>REV. 0</b>
LLENADO POR:	<u>Elioenai Cruz Berruecos</u>	FRECUENCIA:	<u>MENSUAL</u>	<b>RO-002</b>

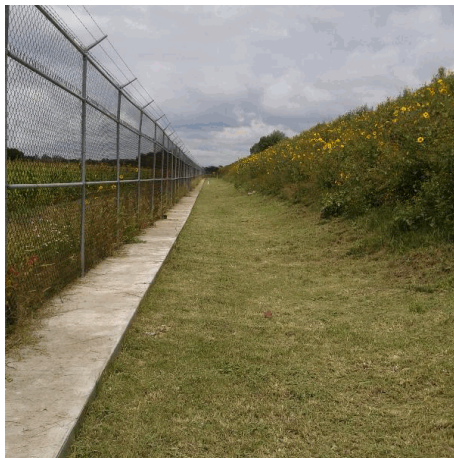
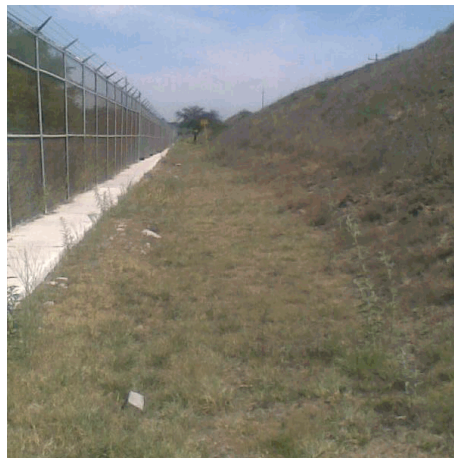
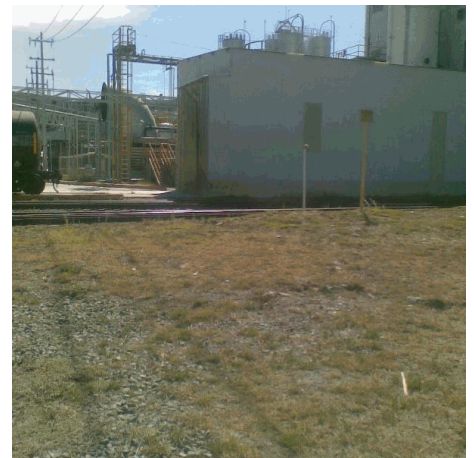
**9.- Evidencias:**

**8.- Comentarios adicionales:**  
26 POSTES DE DDV
