REPORTE DE PATRULLAJE DEL GASODUCTO

SISTEMA:	<u>Igasamex San José Iturbide S. de R. L. de C. V.</u>	PERIODO:	<u>Octubre 2012</u>	REV. 0
LLENADO POR:	<u>Elioenai Cruz Berruecos</u>	FRECUENCIA:	<u>MENSUAL</u>	RO-002

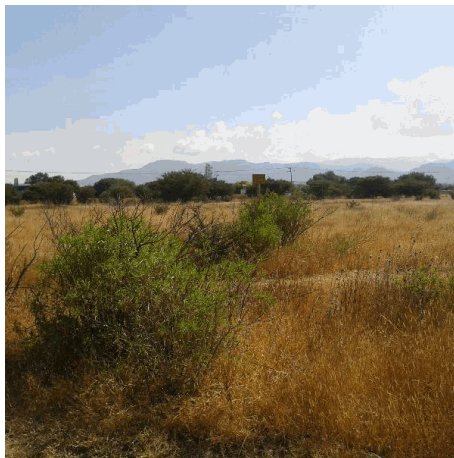
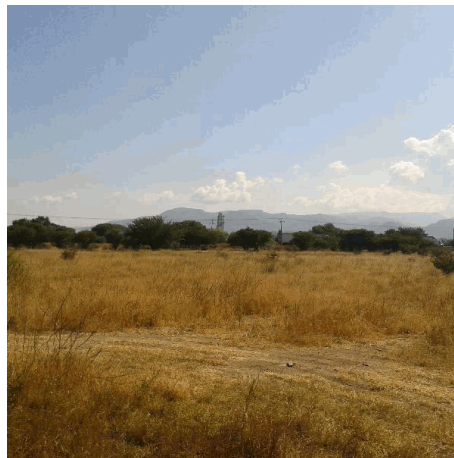
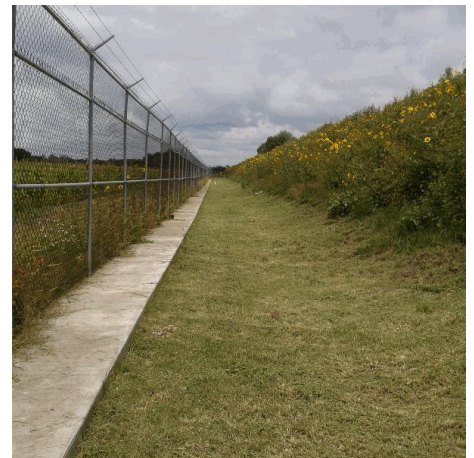
9.- Evidencias:

8.- Comentarios adicionales:
26 Postes de DDV
