REPORTE DE PATRULLAJE DEL GASODUCTO

SISTEMA:	<u>Igasamex San José Iturbide S. de R. L. de C. V.</u>	PERIODO:	<u>Noviembre 2012</u>	REV. 0
LLENADO POR:	<u>Elioenai Cruz Berruecos</u>	FRECUENCIA:	<u>MENSUAL</u>	RO-002

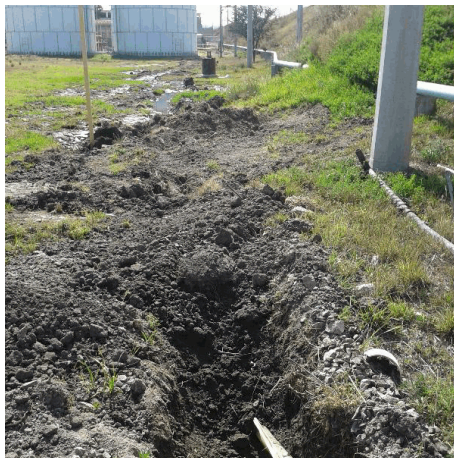
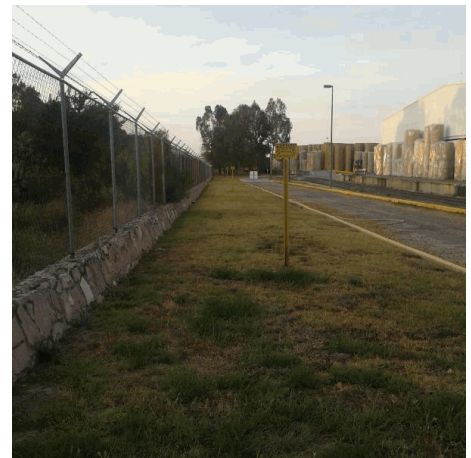
9.- Evidencias:

26 Postes DDV. Realizan Red Interna para Futura Ampliacion Cerca de la Caseta de Inophos.
