REPORTE DE PATRULLAJE DEL GASODUCTO

SISTEMA:	<u>Igasamex San José Iturbide S. de R. L. de C. V.</u>	PERIODO:	<u>Enero 2013</u>	REV. 0 RO-002
LLENADO POR:	<u>Elioenai Cruz Berruecos</u>	FRECUENCIA:	<u>MENSUAL</u>

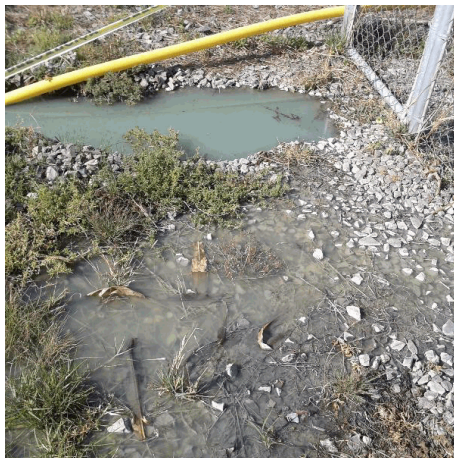
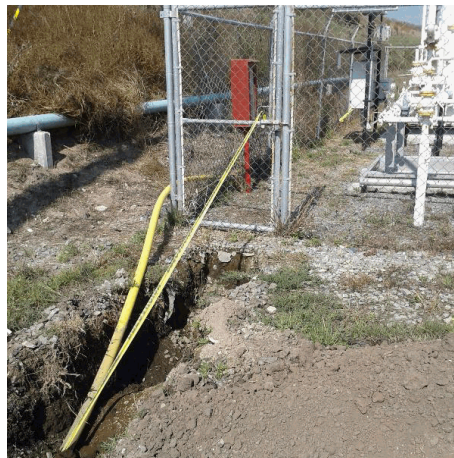
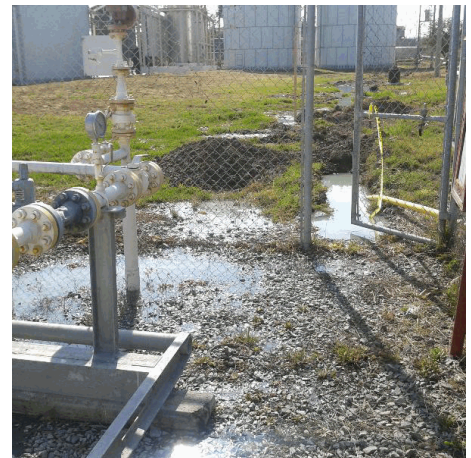
9.- Evidencias:

5.- Asentamientos irregulares o construcciones nuevas:
SE INSTALA DUCTO CERCA DE LA CASETA DE INOPHOS

26 POSTES DE DDV
