IGASAMEX

REPORTE DE PATRULLAJE DEL GASODUCTO

SISTEMA:	<u>Igasamex San José Iturbide S. de R. L. de C. V.</u>	PERIODO:	<u>23-Jan-2014 22-Feb-2014</u>	REV. 0
LLENADO POR:	<u>Elioenai Cruz Berruecos</u>	FRECUENCIA:	<u>MENSUAL</u>	RO-002

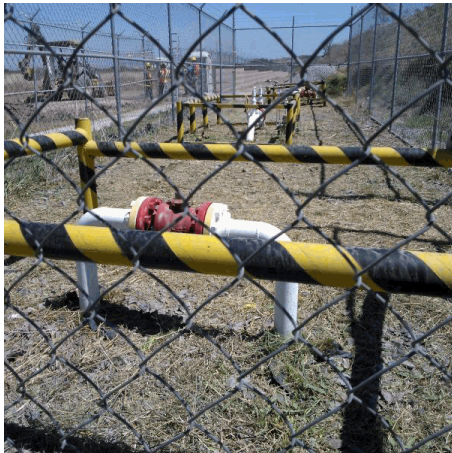
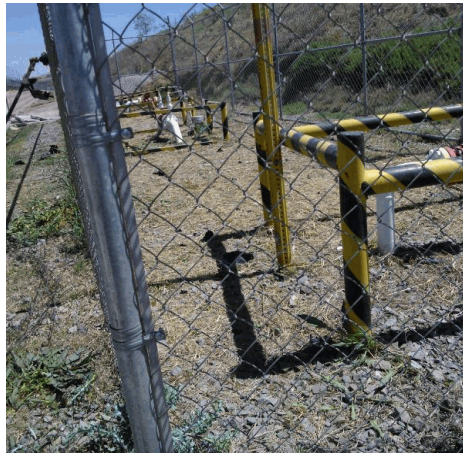
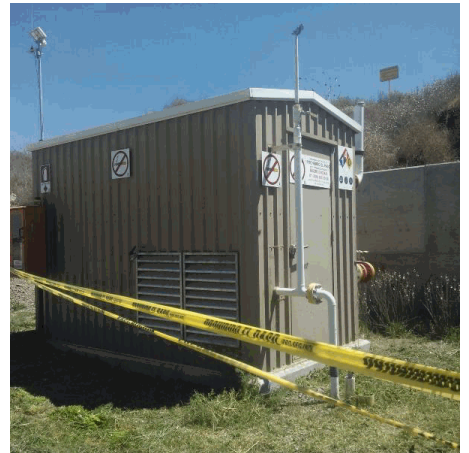
9.- Evidencias:

5.- Asentamientos irregulares o construcciones nuevas:
CONSTRUCCION DE BARDA PERIMETRAL

6.- Numero de cruzamientos o excavaciones:
A LA ENTRADA DE CASETA DE ODORIZACION
