IGASAMEX

REPORTE DE PATRULLAJE DEL GASODUCTO

SISTEMA: Igasamex San José Iturbide S. de R. L. de C. V. PERIODO: 23-Feb-2016 22-Mar-2016 REV. 0  
LLENADO POR: Elioenai Cruz Berruecos FRECUENCIA: MENSUAL RO-002

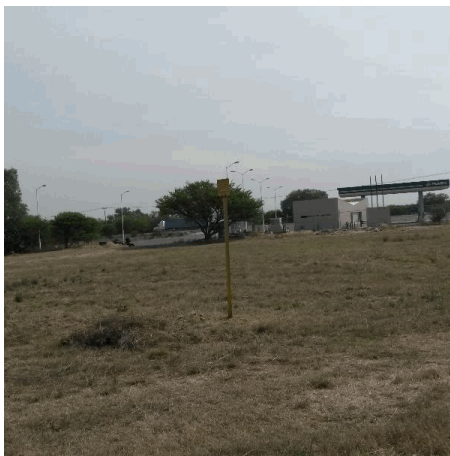
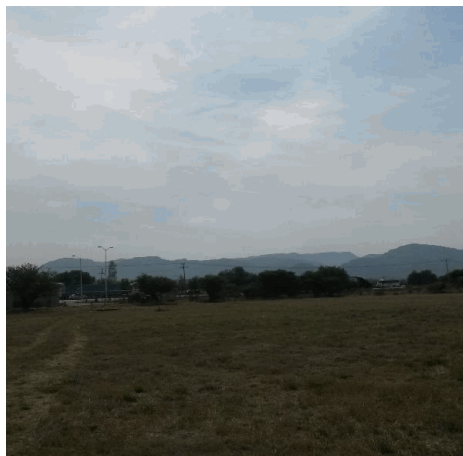
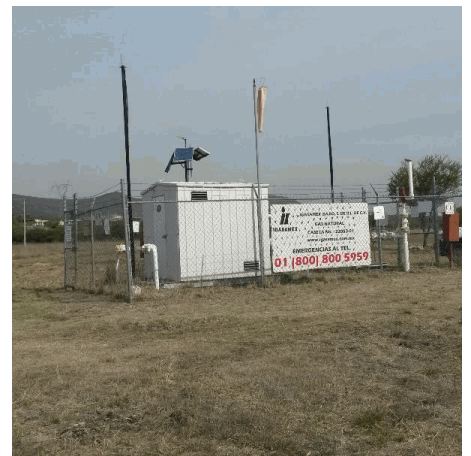
9.- Evidencias:

Se realizan recorridos diarios, condición normal de operación durante el periodo.
