SISTEMA:	Igasamex San José Iturbide S. de R. L. de C. V.	PERIODO:	Septiembre 2012	REV. 0
LLENADO POR:	Elioenai Cruz Berruecos	FRECUENCIA:	TRIMESTRAL	RO-003

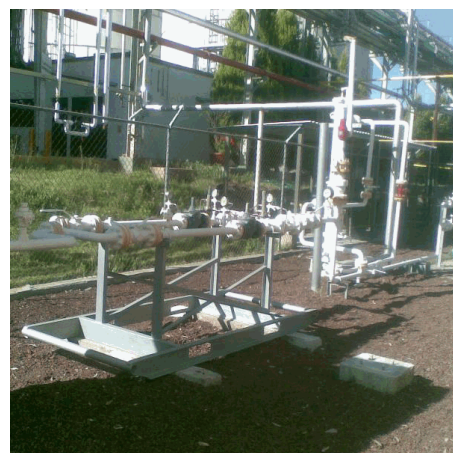
Usuario: COLGATE

Letreros	EN BUEN ESTADO
Pararrayos	N/A
Sistema de tierras	BUEN ESTADO
Bardas y puertas	EN BUEN ESTADO
Pintura de tubería	EN BUEN ESTADO
Paneles solares	16.4
Soportería	AISLADAS
Manómetros	10
Área en general	LIMPIA Y ORDENADA

Estado físico	BUEN ESTADO
Nivel de presión	CORRECTO
Fecha de llenado	01/03/2012
Proximo llenado	01/03/2013

Observaciones:
 4 LETREROS DE NO FUMAR
 1 ROMBO SEG
 2 EXT.

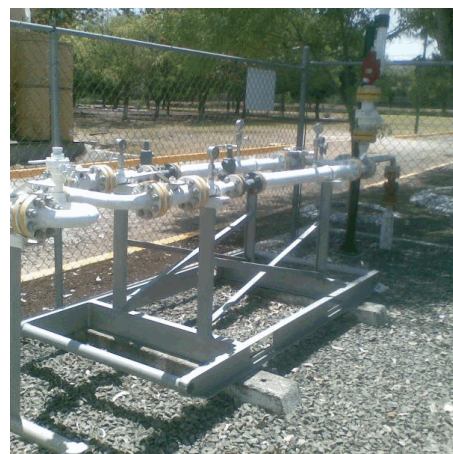
Usuario: INLAND

Letreros	EN BUEN ESTADO
Pararrayos	N/A
Sistema de tierras	EN BUEN ESTADO
Bardas y puertas	EN BUEN ESTADO
Pintura de tubería	EN BUEN ESTADO
Paneles solares	17.1
Soportería	AISLADA
Manómetros	5
Área en general	LIMPIA Y ORDENADA

Estado físico	EN BUEN ESTADO
Nivel de presión	CORRECTO
Fecha de llenado	01/03/2012
Proximo llenado	01/03/2013

Observaciones:
 4 NO FUMAR
 1 ROMBO
 2 EXT

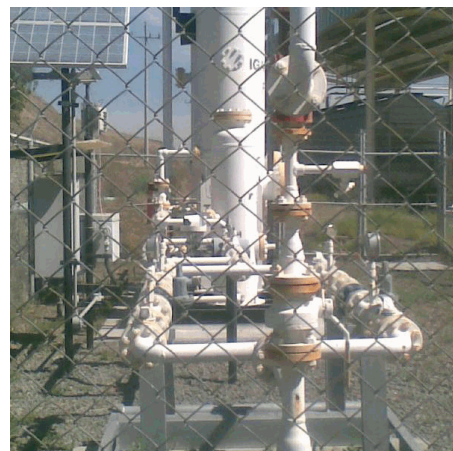
Usuario: INOPHOS

Letreros	EN BUEN ESTADO
Pararrayos	N/A
Sistema de tierras	EN BUEN ESTADO
Bardas y puertas	EN BUEN ESTADO
Pintura de tubería	CORRECTA
Paneles solares	16.6
Soportería	AISLADA
Manómetros	8
Área en general	LIMPIA Y ORDENADA

Estado físico	EN BUEN ESTADO
Nivel de presión	CORRECTA
Fecha de llenado	01/03/2012
Proximo llenado	01/03/2013

Observaciones:
 4 LETREROS NO FUMAR
 1 ROMBO SEG.
 2 EXTINTOR

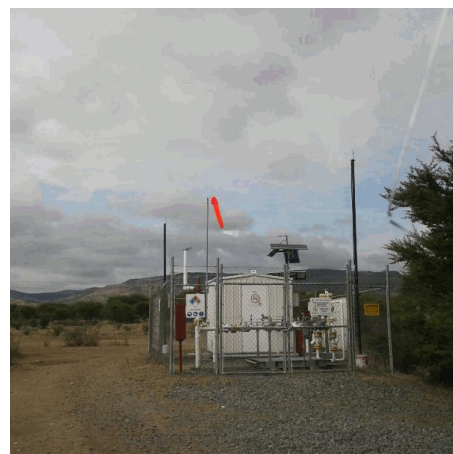
Usuario: INTERCONEXION

Letreros	EN BUEN ESTADO
Pararrayos	EN BUEN ESTADO
Sistema de tierras	EN BUEN ESTADO
Bardas y puertas	EN BUEN ESTADO
Pintura de tubería	CORRECTA
Paneles solares	17.8
Soportería	AISLADA
Manómetros	4
Área en general	LIMPIA Y ORDENADA

Estado físico	CORRECTO
Nivel de presión	ADECUADO
Fecha de llenado	01/03/2012
Proximo llenado	01/03/2013

Observaciones:
 4 NO FUMAR
 2 EXT
 2 ACC REST.
