REPORTE DE MANTENIMIENTO A REGULADORES DE PRESIÓN

SISTEMA: Igasamex San José Iturbide S. de R. L. de C. V. PERIODO: Marzo 2013 REV. 0
LLENADO POR: Elioenai Cruz Berruecos FRECUENCIA: ANUAL RO-010

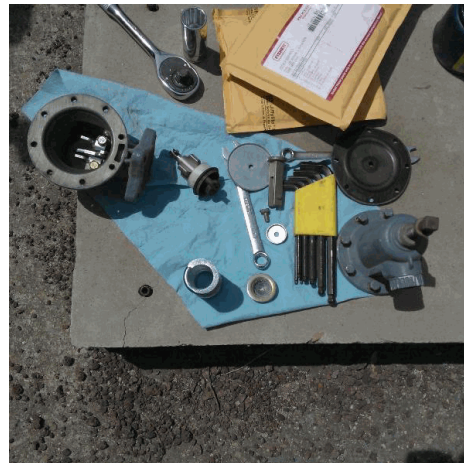
TAG: PCV-1-CP Calderas
Modelo: 627 Fisher
Condiciones del cuerpo:
Orificios Buen estado Resortes Correctos
Desgaste en partes metálicas Ninguno
Condiciones del piloto:
Desgaste en partes metálicas Correctos
Resortes Ninguno
Cambio de partes blandas del kit de refacciones: Si
Verificación de:
Fugas Sin fugas Sello Sella perfectamente
Punto de ajuste 64 psig
Simulaciones de flujo Nulo Arranque Bueno
Observaciones: Línea No. 1 de regulación 627 1" 35-80 3/8 Ser: 494 64 psi

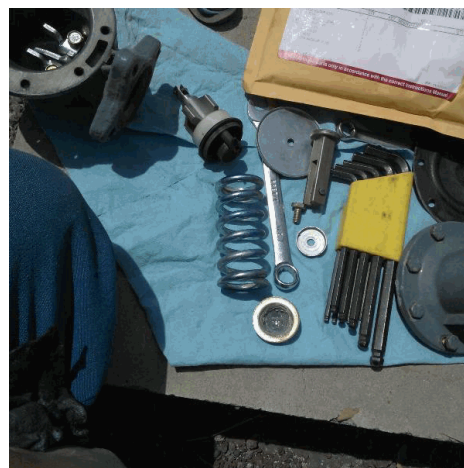
TAG: PCV-2-CP Calderas
Modelo: 627 Fisher
Condiciones del cuerpo:
Orificios Buen estado Resortes Correctos
Desgaste en partes metálicas Ninguno
Condiciones del piloto:
Desgaste en partes metálicas Correctos
Resortes Ninguno
Cambio de partes blandas del kit de refacciones: Si
Verificación de:
Fugas Sin fugas Sello Sella perfectamente
Punto de ajuste 64 psig
Simulaciones de flujo Nulo Arranque Bueno
Observaciones: Línea No. 2 de regulación 627 1" 35-80 3/8 Ser: 494 64 psi

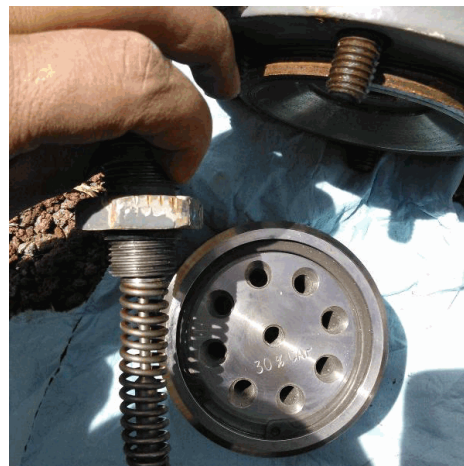
TAG: PCV-1-CO Cogeneracion
Modelo: EZR Fisher
Condiciones del cuerpo:
Orificios Buen estado Resortes Correctos
Desgaste en partes metálicas Ninguno
Condiciones del piloto:
Desgaste en partes metálicas Correctos
Resortes Ninguno
Cambio de partes blandas del kit de refacciones: Si
Verificación de:
Fugas Sin fugas Sello Sella perfectamente
Punto de ajuste 310 psig
Simulaciones de flujo Nulo Arranque Bueno
Observaciones: Línea 1 EZR 2" 30% 161 EB200-350 Ser: 15933994 310 Psi

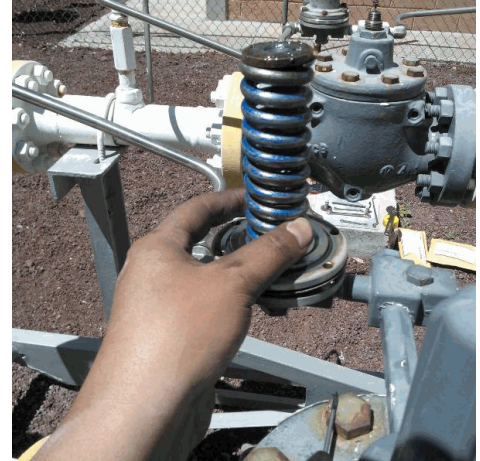
TAG: PCV-2-CO Cogeneracion
Modelo: EZR Fisher
Condiciones del cuerpo: Orificios Buen estado Resortes Correctos
Desgaste en partes metálicas Ninguno
Condiciones del piloto: Desgaste en partes metálicas Correctos
Resortes Ninguno
Cambio de partes blandas del kit de refacciones: Si
Verificación de: Fugas Sin fugas Sello Sella perfectamente
Punto de ajuste 300 psig
Simulaciones de flujo Nulo Arranque Bueno
Observaciones: Línea 2 EZR 2" 30% 161 EB200-350 Ser: 15933993 305 Psi

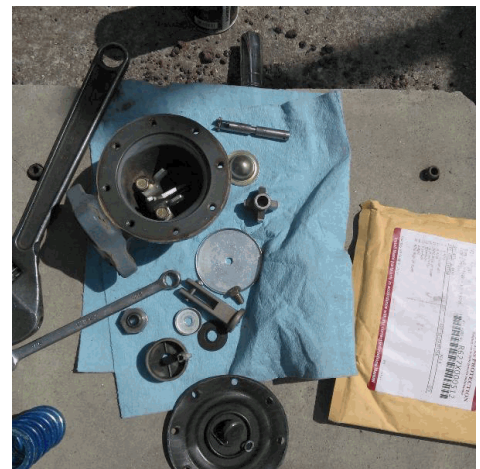
TAG: PCV-2-IN Inland
Modelo: 627 Fisher
Condiciones del cuerpo: Orificios Buen estado Resortes Correctos
Desgaste en partes metálicas Ninguno
Condiciones del piloto: Desgaste en partes metálicas Correctos
Resortes Ninguno
Cambio de partes blandas del kit de refacciones: Si
Verificación de: Fugas Sin fugas Sello Sella perfectamente
Punto de ajuste 20 psig
Simulaciones de flujo Nulo Arranque Bueno
Observaciones: Línea No. 2 de regulación 627 1" 15-40 1/2 Ser: 14685189

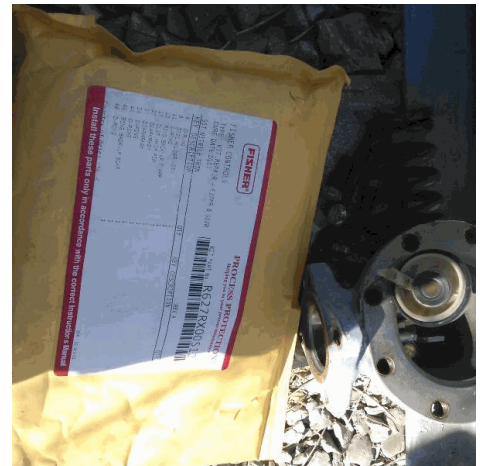
TAG: PCV-1-IN Inland
Modelo: 627 Fisher
Condiciones del cuerpo: Orificios Buen estado Resortes Correctos
Desgaste en partes metálicas Ninguno
Condiciones del piloto: Desgaste en partes metálicas Correctos
Resortes Ninguno
Cambio de partes blandas del kit de refacciones: Si
Verificación de: Fugas Sin fugas Sello Sella perfectamente
Punto de ajuste 20 psig
Simulaciones de flujo Nulo Arranque Bueno
Observaciones: Línea No. 1 de regulación 627 1" 15-40 1/2 Ser: 1143

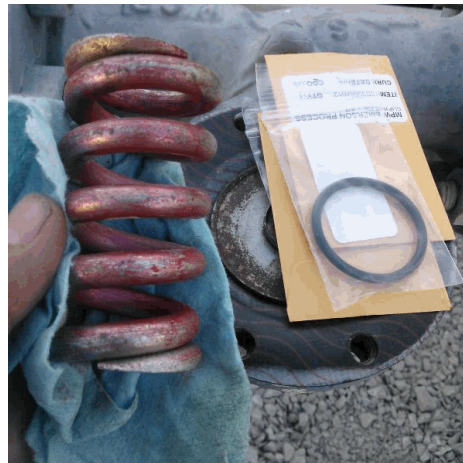
TAG: PCV-1-LR Inophos
Modelo: 627 Fisher
Condiciones del cuerpo: Orificios Buen estado Resortes Correctos
Desgaste en partes metálicas Ninguno
Condiciones del piloto: Desgaste en partes metálicas Correctos
Resortes Ninguno
Cambio de partes blandas del kit de refacciones: Si
Verificación de: Fugas Sin fugas Sello Sella perfectamente
Punto de ajuste 64 psig
Simulaciones de flujo Nulo Arranque Bueno
Observaciones: Línea No. 1 de regulación 627 2" 35-80 3/16 Ser: 1281

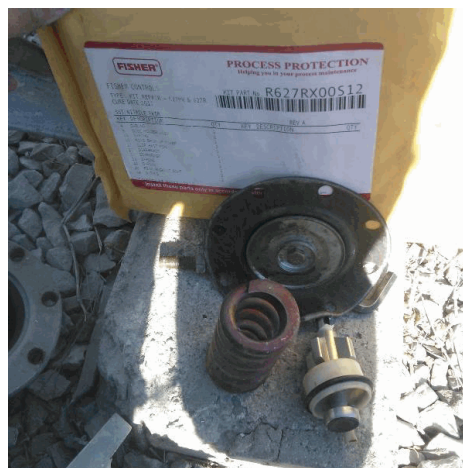
TAG: PCV-2-LR Inophos
Modelo: 627 Fisher
Condiciones del cuerpo: Orificios Buen estado Resortes Correctos
Desgaste en partes metálicas Ninguno
Condiciones del piloto: Desgaste en partes metálicas Correctos
Resortes Ninguno
Cambio de partes blandas del kit de refacciones: Si
Verificación de: Fugas Sin fugas Sello Sella perfectamente
Punto de ajuste 64 psig
Simulaciones de flujo Nulo Arranque Bueno
Observaciones: Línea No. 2 de regulación 627 2" 35-80 3/16 Ser: 1281

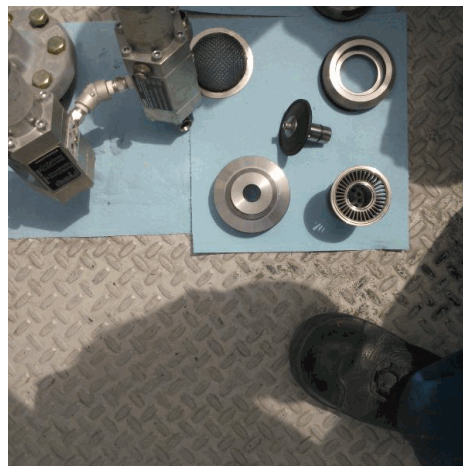
TAG: PCV-3 Interconexion
Modelo: EZR Fisher
Condiciones del cuerpo: Orificios Buen estado Resortes Correctos
Desgaste en partes metálicas Ninguno
Condiciones del piloto: Desgaste en partes metálicas Correctos
Resortes Ninguno
Cambio de partes blandas del kit de refacciones: Si
Verificación de: Fugas Sin fugas Sello Sella perfectamente
Punto de ajuste 500 psig
Simulaciones de flujo Nulo Arranque Bueno
Observaciones: Línea 2, Primer paso EZR 2x1" 60% PRX AP/120 PRX AP/125 Ser: 18958124

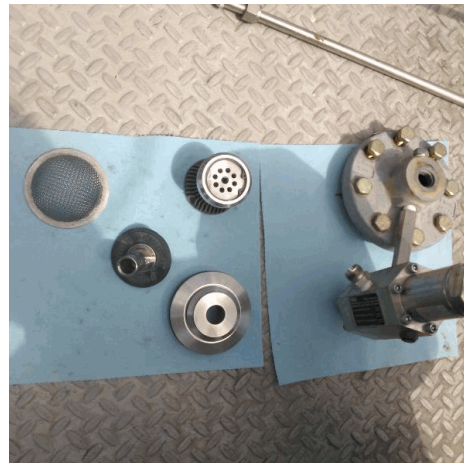
TAG: PCV-4 Interconexion
 Modelo: EZR Fisher
 Condiciones del cuerpo:
 Orificios Buen estado Resortes Correctos
 Desgaste en partes metálicas Ninguno
 Condiciones del piloto:
 Desgaste en partes metálicas Correctos
 Resortes Ninguno
 Cambio de partes blandas del kit de refacciones: Si
 Verificación de:
 Fugas Sin fugas Sello Sella perfectamente
 Punto de ajuste 410 psig
 Simulaciones de flujo Nulo Arranque Bueno
 Observaciones: línea 2, Segundo paso EZR 2X1" 60% PRX AP/120 No
Ser:18855885 410 psig

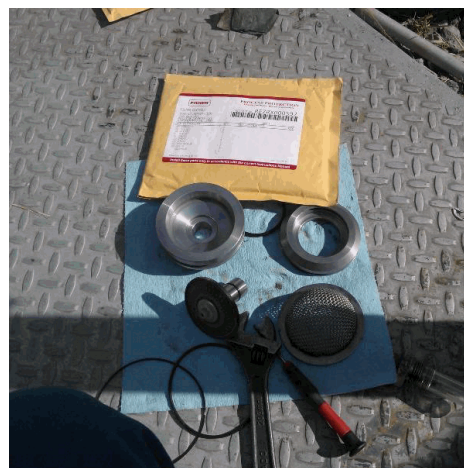
TAG: PCV-2 Interconexion
 Modelo: EZR Fisher
 Condiciones del cuerpo:
 Orificios Buen estado Resortes Correctos
 Desgaste en partes metálicas Ninguno
 Condiciones del piloto:
 Desgaste en partes metálicas Correctos
 Resortes Ninguno
 Cambio de partes blandas del kit de refacciones: Si
 Verificación de:
 Fugas Sin fugas Sello Sella perfectamente
 Punto de ajuste 400 psig
 Simulaciones de flujo Nulo Arranque Bueno
 Observaciones: línea 1, Segundo paso EZR 2X1" 60% PRX AP/120 No
Ser:18855884 400 psig

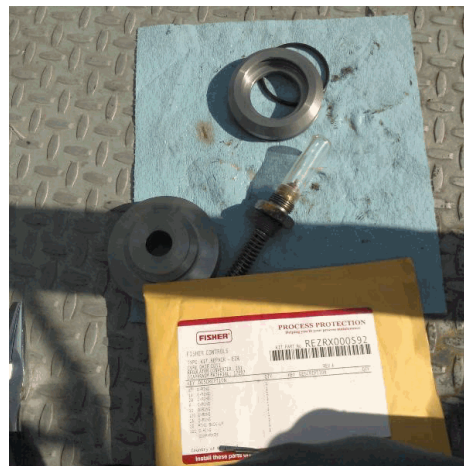
TAG: PCV-1 Interconexion
 Modelo: EZR
 Condiciones del cuerpo:
 Orificios Buen estado Resortes Correctos
 Desgaste en partes metálicas Ninguno
 Condiciones del piloto:
 Desgaste en partes metálicas Correctos
 Resortes Ninguno
 Cambio de partes blandas del kit de refacciones: Si
 Verificación de:
 Fugas Sin fugas Sello Sella perfectamente
 Punto de ajuste 500 psig
 Simulaciones de flujo Nulo Arranque Bueno
 Observaciones: Línea 1, Primer paso EZR 2x1 60% PRX AP/120 PRX AP/125 Ser:
18958125 500 psig
