IGASAMEX

REPORTE DE MANTENIMIENTO A REGULADORES DE PRESIÓN

SISTEMA:	Igasamex San José Iturbide S. de R. L. de C. V.	PERIODO:	23-Mar-2015	22-Mar-2016	REV. 0
LLENADO POR:	Elioenai Cruz Berruecos	FRECUENCIA:	ANUAL		RO-010

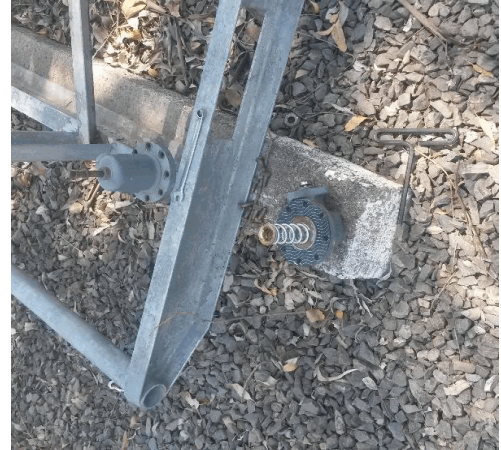
TAG: 1 Inland

Condiciones del cuerpo:
Orificios 1/2 Resortes verde

Desgaste en partes metálicas no

Condiciones del piloto:
Desgaste en partes metálicas no
Resortes ok

Verificación de:
Fugas ok Sello ok

Punto de ajuste 20 psig

Simulaciones de flujo medio Arranque ok

Cambio de partes blandas del kit de refacciones: no

Observaciones: solo se realiza limpieza de internos

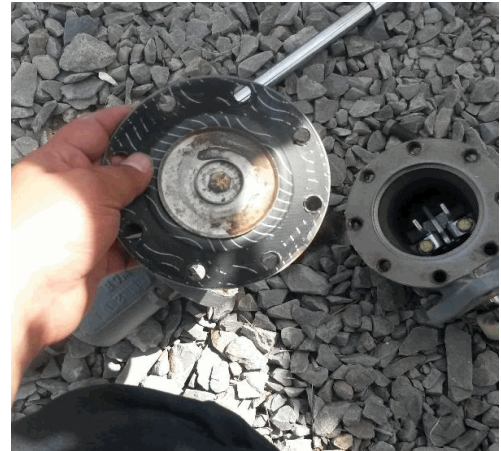
TAG: 2 Inland

Condiciones del cuerpo:
Orificios 1/2 Resortes Verdes

Desgaste en partes metálicas no

Condiciones del piloto:
Desgaste en partes metálicas no
Resortes ok

Verificación de:
Fugas No Sello ok

Punto de ajuste 17 psig

Simulaciones de flujo Medio Arranque Ok

Cambio de partes blandas del kit de refacciones: No

Observaciones: se realiza limpieza de internos unicamnete

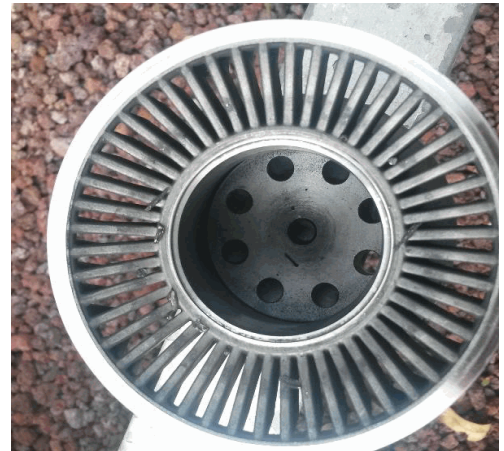
TAG: 1 **COGENERACION**

Condiciones del cuerpo:
Orificios 30% Resortes ROJO

Desgaste en partes metálicas NO

Condiciones del piloto:
Desgaste en partes metálicas NO

Verificación de:
Fugas No Sello ok

Punto de ajuste 300 psig

Observaciones: Línea 1 EZR 2" 30% 161 EB200-350 Ser: 15933994 300 PSI

Cambio de partes blandas del kit de refacciones: No

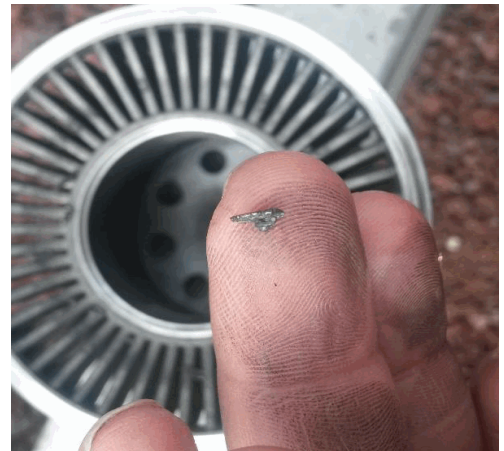
TAG: 2 **COGENERACION**

Condiciones del cuerpo:
Orificios 30% Resortes Rojo

Desgaste en partes metálicas No

Condiciones del piloto:
Desgaste en partes metálicas No

Verificación de:
Fugas No Sello ok

Punto de ajuste 290 psig

Observaciones: Línea 2 EZR 2" 30% 161 EB200-350 Ser: 15933993 290

Cambio de partes blandas del kit de refacciones: No

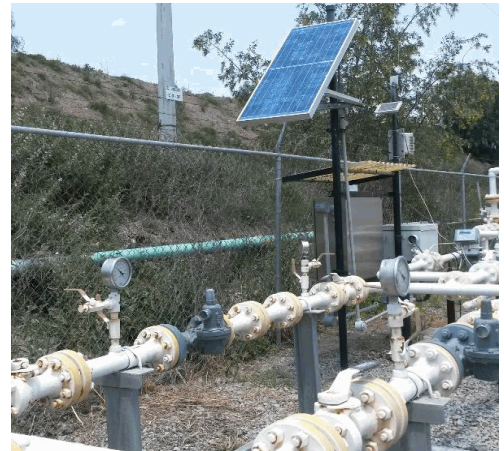
TAG: 1 **INOPHOS**

Condiciones del cuerpo:
Orificios 3/16 Resortes Rojo

Desgaste en partes metálicas No

Condiciones del piloto:
Desgaste en partes metálicas No

Verificación de:
Fugas No Sello ok

Punto de ajuste 64 psig

Observaciones: Línea No. 1 de regulación 627 2" 35-80 3/16 Ser: 1281

Cambio de partes blandas del kit de refacciones: NO

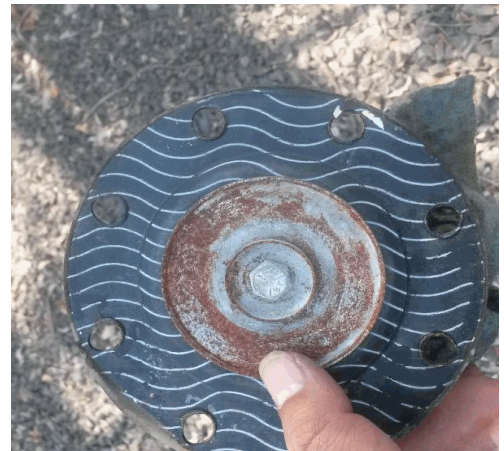
TAG: 2 **INOPHOS**

Condiciones del cuerpo:
Orificios 3/16 Resortes Rojo

Desgaste en partes metálicas No

Condiciones del piloto:
Desgaste en partes metálicas No

Verificación de:
Fugas No Sello Ok

Punto de ajuste 60 psig

Observaciones: Línea No. 2 de regulación 627 2" 35-80 3/16 Ser: 1281

Cambio de partes blandas del kit de refacciones: No

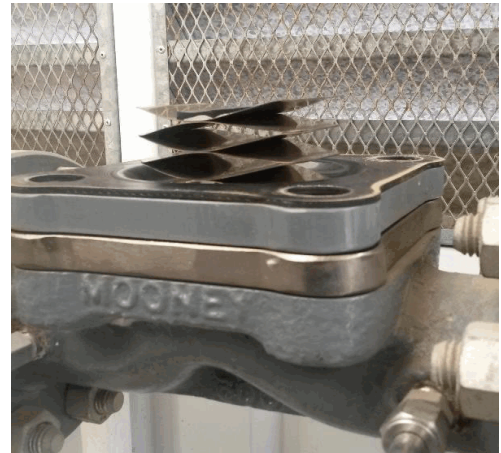
TAG: 1 **JABONES**

Condiciones del cuerpo:
Orificios 35% Resortes AZUL

Desgaste en partes metálicas no

Condiciones del piloto:
Desgaste en partes metálicas no
Resortes ok

Verificación de:
Fugas no Sello ok
Punto de ajuste 45 psig

Observaciones: Línea No. 1 de regulación DRESSER MOONEY 2

Cambio de partes blandas del kit de refacciones: si

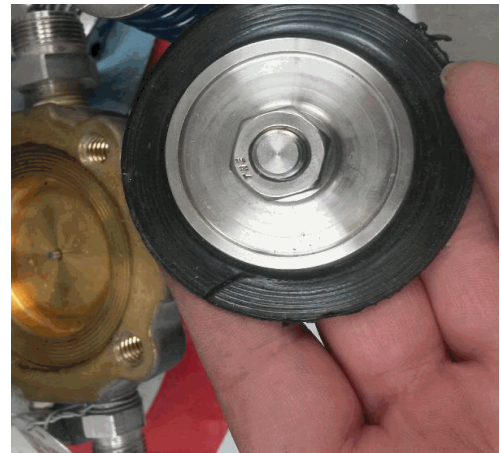
TAG: 2 **JABONES**

Condiciones del cuerpo:
Orificios 35% Resortes AZUL

Desgaste en partes metálicas no

Condiciones del piloto:
Desgaste en partes metálicas no
Resortes ok

Verificación de:
Fugas no Sello ok
Punto de ajuste 45 psig

Observaciones: Línea No. 2 de regulación DRESSER MOONEY 2

Cambio de partes blandas del kit de refacciones: _____

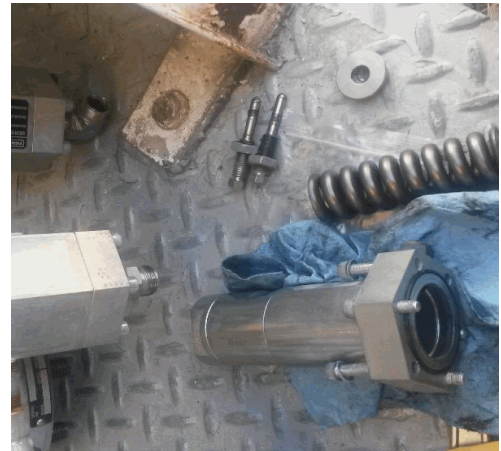
TAG: 1 **INTERCONEXION**

Condiciones del cuerpo:
Orificios 60% Resortes ROJO

Desgaste en partes metálicas no

Condiciones del piloto:
Desgaste en partes metálicas no
Resortes ok

Verificación de:
Fugas no Sello ok
Punto de ajuste 500 psig

Observaciones: Línea 1, Primer paso EZR 2x1 60% PRX AP/120 PRX AP/125 Ser: 18958425-500 psig

Cambio de partes blandas del kit de refacciones: si

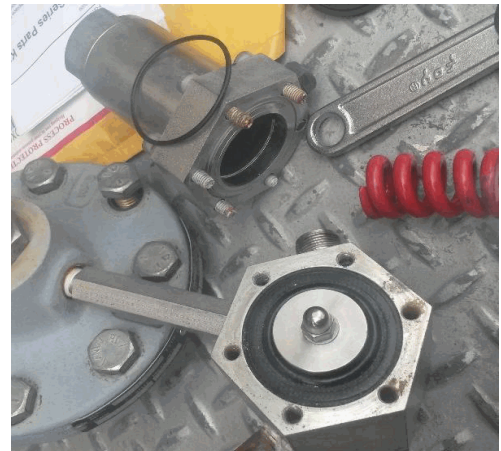
TAG: 2 **INTERCONEXION**

Condiciones del cuerpo:
Orificios 60% Resortes ROJO

Desgaste en partes metálicas NO

Condiciones del piloto:
Desgaste en partes metálicas NO
Resortes ok

Verificación de:
Fugas No Sello ok
Punto de ajuste 410 psig

Observaciones: línea 1, Segundo paso EZR 2X1

Cambio de partes blandas del kit de refacciones: si

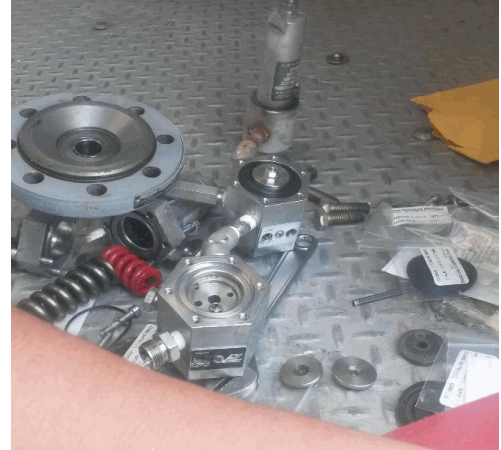
TAG: 3 **INTERCONEXION**

Condiciones del cuerpo:
Orificios 60% Resortes ROJO

Desgaste en partes metálicas No

Condiciones del piloto:
Desgaste en partes metálicas no

Verificación de:
Fugas no Sello ok

Punto de ajuste 500 psig

Observaciones: Línea 2, Primer paso EZR 2x1

Cambio de partes blandas del kit de refacciones: si

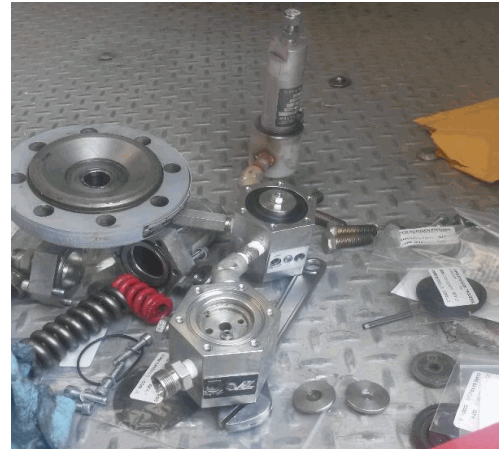
TAG: 4 **INTERCONEXION**

Condiciones del cuerpo:
Orificios 60% Resortes Rojo

Desgaste en partes metálicas No

Condiciones del piloto:
Desgaste en partes metálicas No

Verificación de:
Fugas no Sello ok

Punto de ajuste 400 psig

Observaciones: línea 2, Segundo paso EZR 2X1

Cambio de partes blandas del kit de refacciones: si

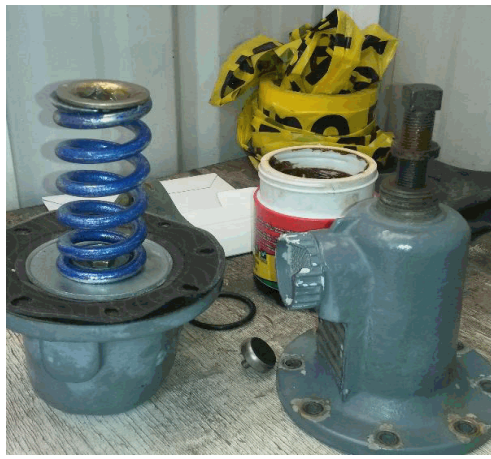
TAG: 1 Calderas
Modelo: 627
Condiciones del cuerpo:
Orificios 3/8" Resortes Azul
Desgaste en partes metálicas No
Condiciones del piloto:
Desgaste en partes metálicas No
Resortes Ok
Cambio de partes blandas del kit de refacciones: SI
Verificación de:
Fugas No Sello Ok
Punto de ajuste 64 psig
Simulaciones de flujo Medio Arranque Ok
Observaciones: Línea No. 1 de regulación 627 1" 35-80 3/8 Ser: 494 64 psi

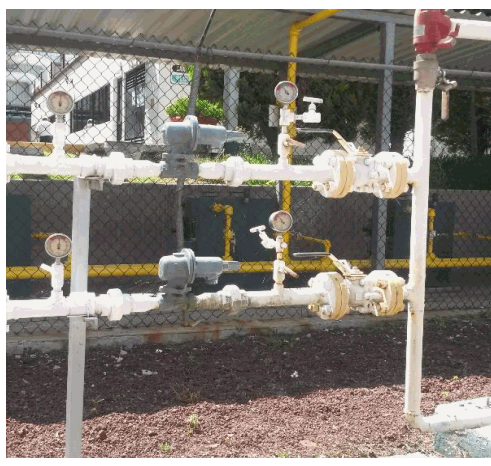
TAG: 2 Calderas
Modelo: 627
Condiciones del cuerpo:
Orificios 3/8" Resortes Azul
Desgaste en partes metálicas NO
Condiciones del piloto:
Desgaste en partes metálicas NO
Resortes Ok
Cambio de partes blandas del kit de refacciones: SI
Verificación de:
Fugas NO Sello Ok
Punto de ajuste 60 psig
Simulaciones de flujo Medio Arranque Ok
Observaciones: Línea No. 2 de regulación 627 1" 35-80 3/8 Ser: 494 64 psi
