REPORTE DE PATRULLAJE DEL GASODUCTO

SISTEMA:	<u>Gas Natural de Mérida, S. A. de C. V.</u>	PERIODO:	<u>Noviembre 2012</u>	REV. 0
LLENADO POR:	<u>Hodin Alberto Escalante Antuna</u>	FRECUENCIA:	<u>MENSUAL</u>	RO-002

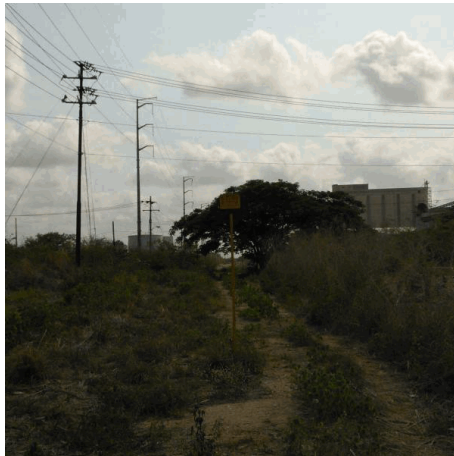
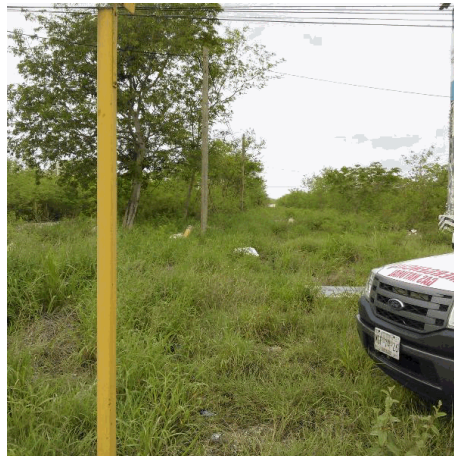
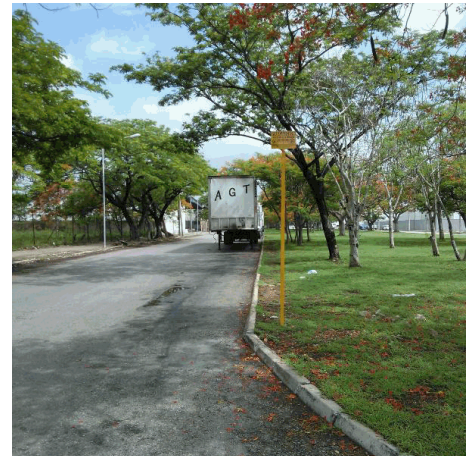
9.- Evidencias:

8.- Comentarios adicionales:
EN BUENAS CONDICIONES DE OPERACIÓN
