REPORTE DE PATRULLAJE DEL GASODUCTO

SISTEMA:	<u>Gas Natural de Mérida, S. A. de C. V.</u>	PERIODO:	<u>Enero 2013</u>	REV. 0
LLENADO POR:	<u>Hodin Alberto Escalante Antuna</u>	FRECUENCIA:	<u>MENSUAL</u>	RO-002

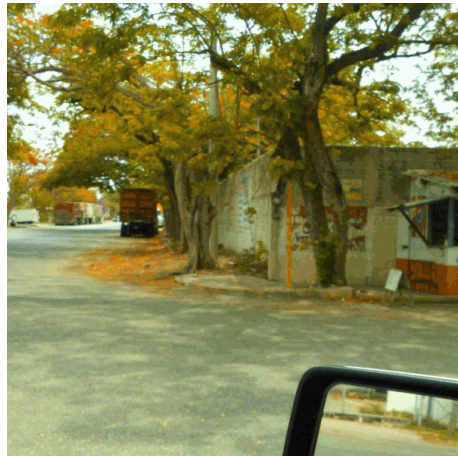
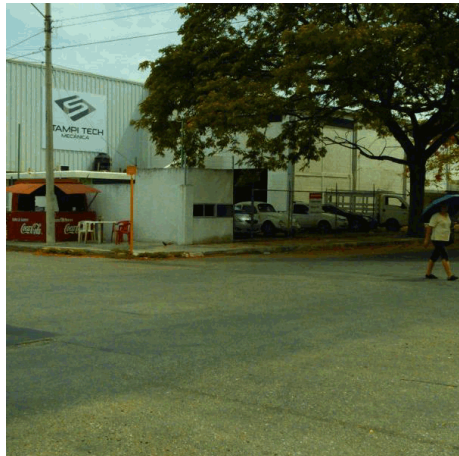
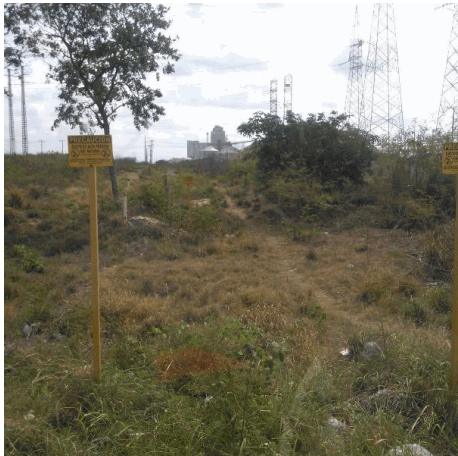
9.- Evidencias:

8.- Comentarios adicionales:
FRANJA DE DESARROLLO DEL SISTEMA, EN BUEN ESTADO DE OPERACION
