**REPORTE DE PATRULLAJE DEL GASODUCTO**

SISTEMA:	<u>Gas Natural de Mérida, S. A. de C. V.</u>	PERIODO:	<u>Febrero 2013</u>	REV. 0
LLENADO POR:	<u>Hodin Alberto Escalante Antuna</u>	FRECUENCIA:	<u>MENSUAL</u>	RO-002

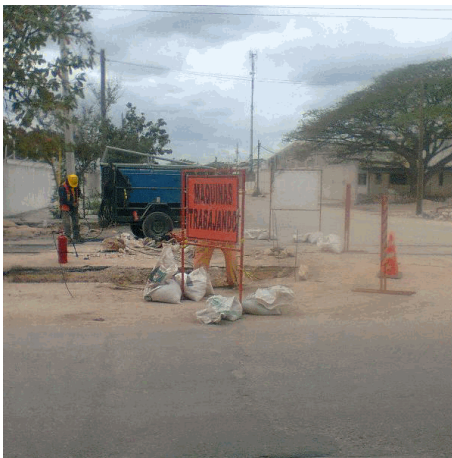
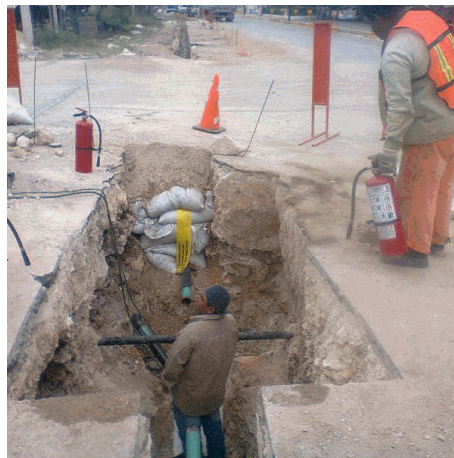
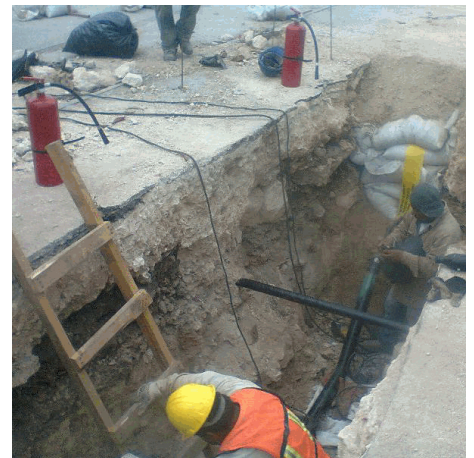
**9.- Evidencias:**

SE ESTA CONSTRUYENDO UN NUEVO SISTEMA EN EL PARQUE INDUSTRIAL, SE REALIZA UN CRUCE A LA TUBERÍA QUE SE DIRIGE HACIA BIMBO DE 2" PARA EL CLIENTE DE CAMPI
