**REPORTE DE PATRULLAJE DEL GASODUCTO**

SISTEMA: Gas Natural de Mérida, S. A. de C. V. PERIODO: Marzo 2013 REV. 0  
 LLENADO POR: Hodin Alberto Escalante Antuna FRECUENCIA: MENSUAL RO-002

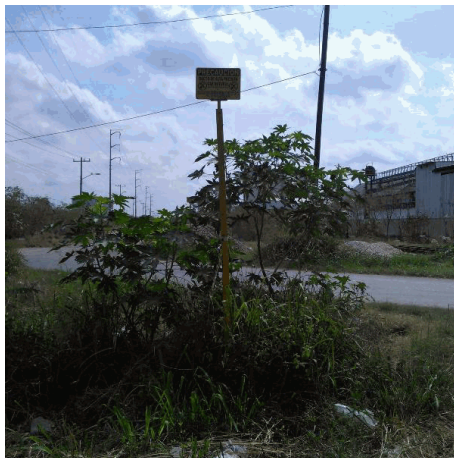
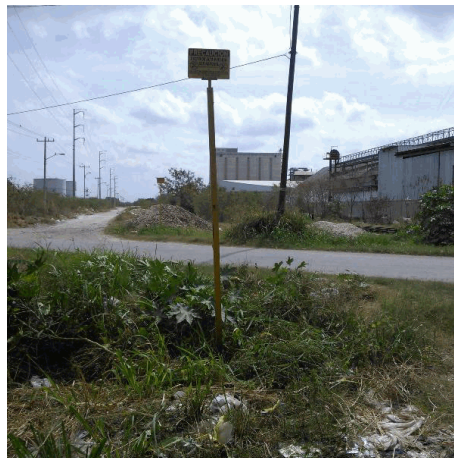
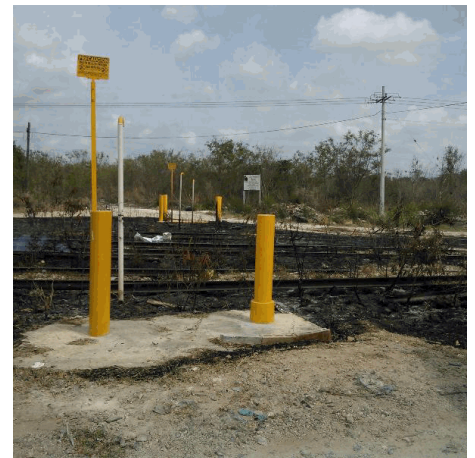
**9.- Evidencias:**

SE RETIRA PLANTA QUE IMPIDE VISIÓN DEL LETRERO DE PRECAUCIÓN, HUBO UN INCENDIO FORESTAL EN EL REGISTRO 1 DEL SISTEMA, AUN SE CONTINUA CON LOS TRABAJOS DE CONSTRUCCIÓN DEL NUEVO SISTEMA
