REPORTE DE PATRULLAJE DEL GASODUCTO

SISTEMA:	Gas Natural de Mérida, S. A. de C. V.	PERIODO:	04-Apr-2014 03-May-2014	REV. 0
LLENADO POR:	Victor Hugo Rosado Monroy	FRECUENCIA:	MENSUAL	RO-002

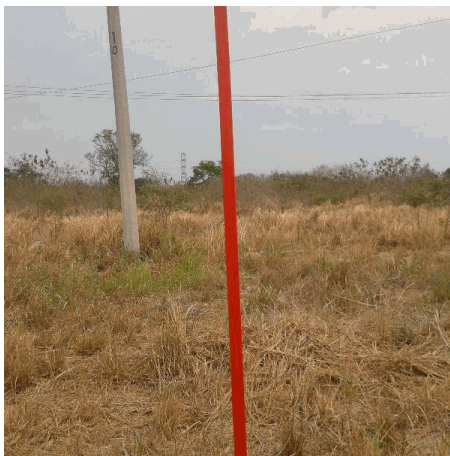
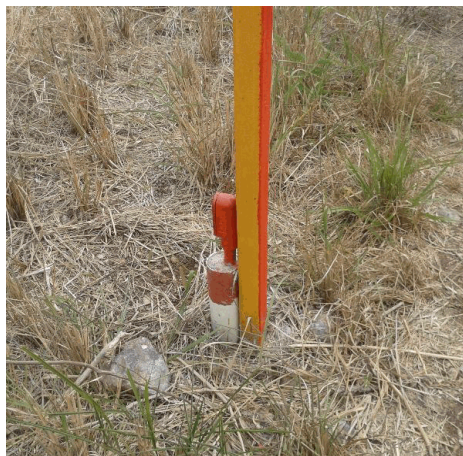
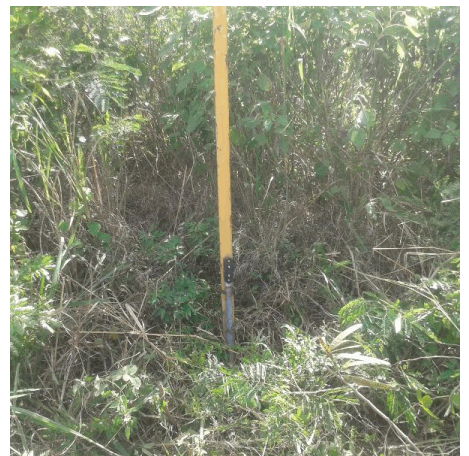
9.- Evidencias:

8.- Comentarios adicionales:
Se realizan recorridos en derecho de vía
