REPORTE DE PATRULLAJE DEL GASODUCTO

SISTEMA: Gas Natural de Mérida, S. A. de C. V. PERIODO: 04-May-2014 03-Jun-2014 REV. 0
LLENADO POR: Victor Hugo Rosado Monroy FRECUENCIA: MENSUAL RO-002

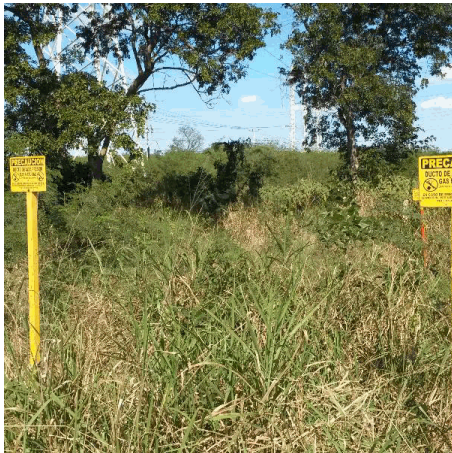
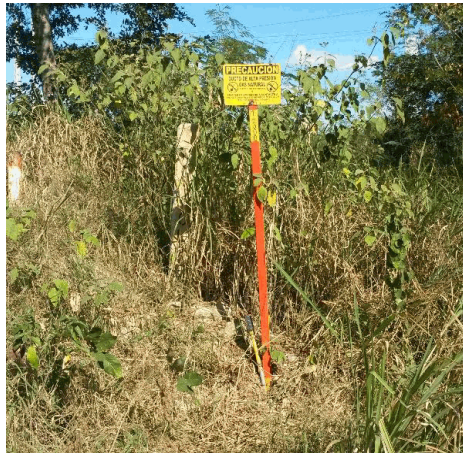
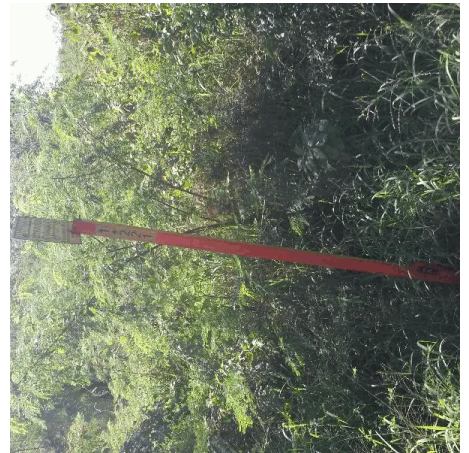
9.- Evidencias:

8.- Comentarios adicionales: se realiza patrullaje y se encuentra todo en orden.
