REPORTE DE PATRULLAJE DEL GASODUCTO

SISTEMA: Gas Natural de Mérida, S. A. de C. V. PERIODO: 04-Sep-2015 03-Oct-2015 REV. 0
LLENADO POR: Victor Hugo Rosado Monroy FRECUENCIA: MENSUAL RO-002

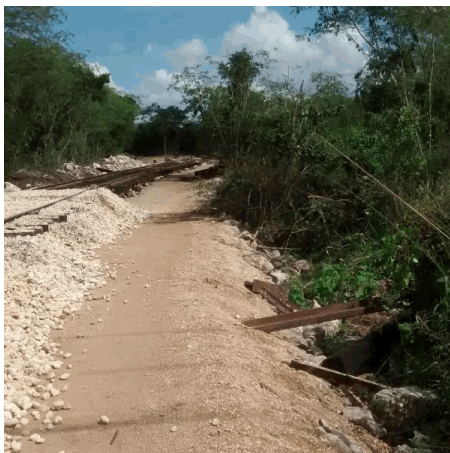
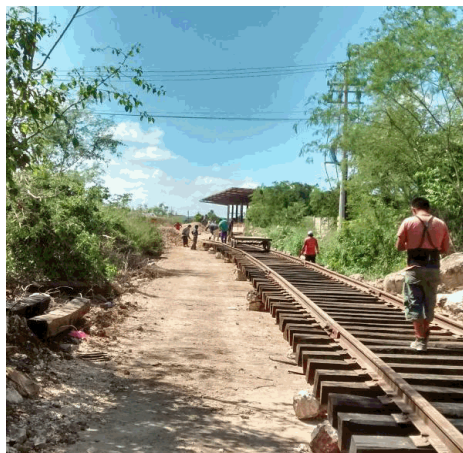
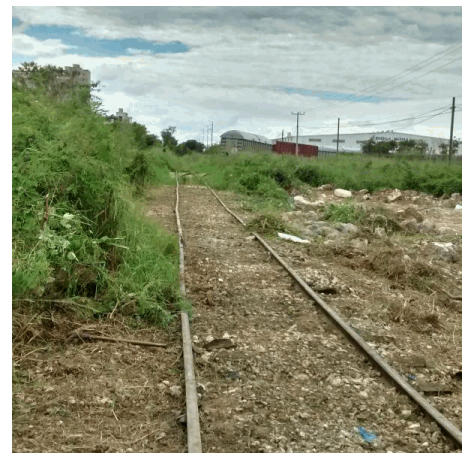
9.- Evidencias:

se construye futura cementera frente al registro numero 1 el cual secciona cemex y gamesa se realiza inspección diaria de los trabajos para que no tengamos afectacion

5.- Asentamientos irregulares o construcciones nuevas:
futura cementera
