IGASAMEX

REPORTE DE PATRULLAJE DEL GASODUCTO

SISTEMA: Gas Natural de Mérida, S. A. de C. V. PERIODO: 04-Jul-2016 03-Aug-2016 REV. 0
LLENADO POR: Victor Hugo Rosado Monroy FRECUENCIA: MENSUAL RO-002

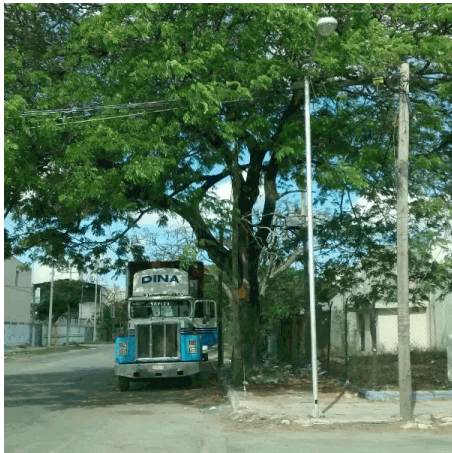
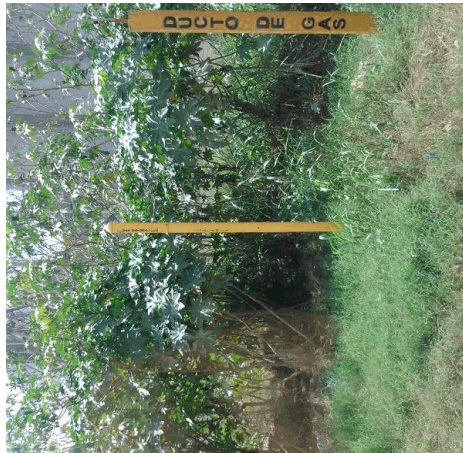
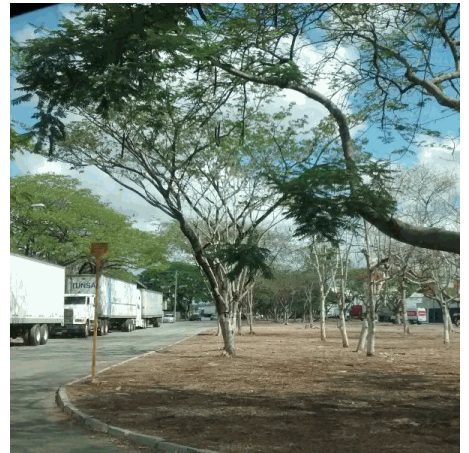
9.- Evidencias:

INSPECCIÓN DIARIA DEL DERECHO DE VÍA.
