IGASAMEX

REPORTE DE PATRULLAJE DEL GASODUCTO

SISTEMA: Gas Natural de Mérida, S. A. de C. V. PERIODO: 04-Sep-2016 03-Oct-2016 REV. 0
LLENADO POR: Victor Hugo Rosado Monroy FRECUENCIA: MENSUAL RO-002

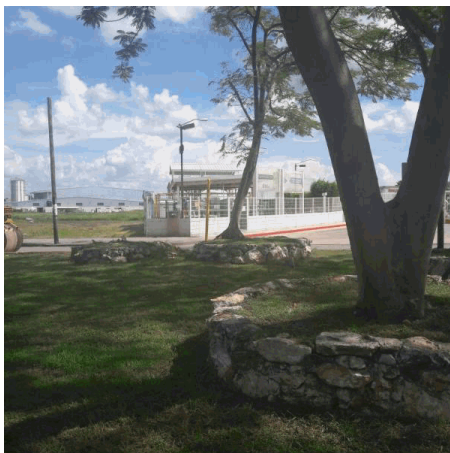
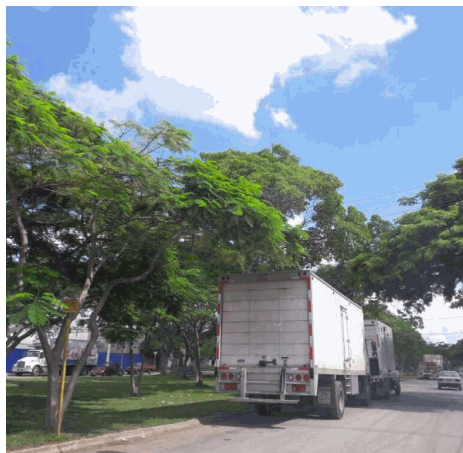
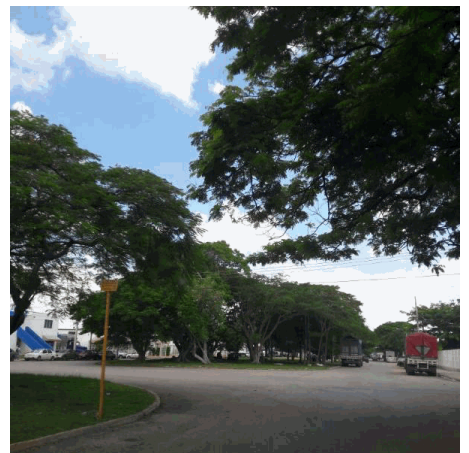
9.- Evidencias:

Recorridos diarios en Derecho de vía.
