REPORTE DE REPARACIONES

SISTEMA:	<u>Gas Natural de Mérida, S. A. de C. V.</u>	FECHA DE LA REPARACIÓN:	<u>REV. 0</u>
LLENADO POR:	<u>Hodin Alberto Escalante Antuna</u>	<u>04/04/2013</u>	<u>RO-013</u>

Ubicación: BIMBO Y GAMESA

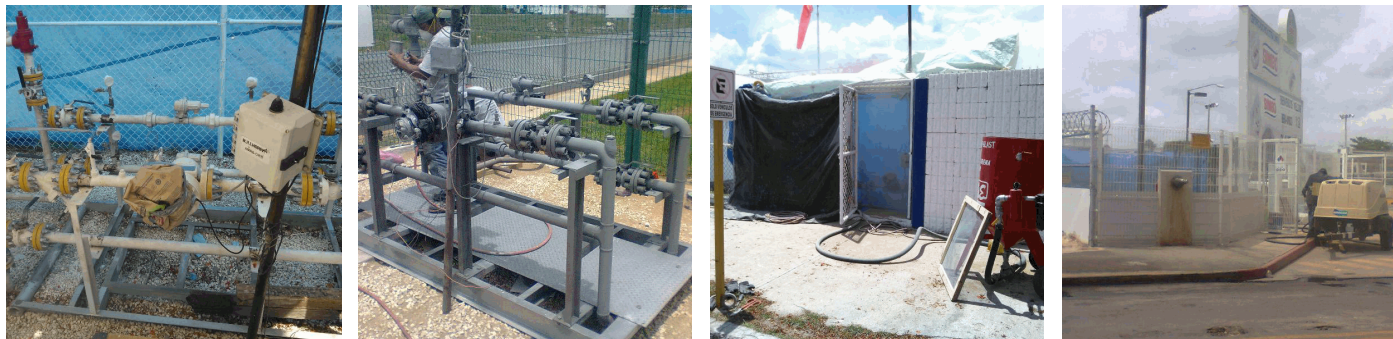
Justificación (origen de la falla):
PINTURA EN MAL ESTADO

Procedimiento empleado:
SE SANDBLASTEO, APLICACION DE PRIMARIO, RA-26 Y RA-28

Descripción general:
REEMPLAZO DE LA PINTURA EN MAL ESTADO

Observaciones:
SE REALIZO EL REEMPLAZO DE LA PINTURA DETERIORADA
