REPORTE DE PATRULLAJE DEL GASODUCTO

SISTEMA:	<u>Fracsa Alloys, S.A. de C. V.</u>	PERIODO:	<u>Julio 2013</u>	REV. 0 RO-002
LLENADO POR:	<u>Hugo Vicente Gonzalez Torres</u>	FRECUENCIA:	<u>MENSUAL</u>

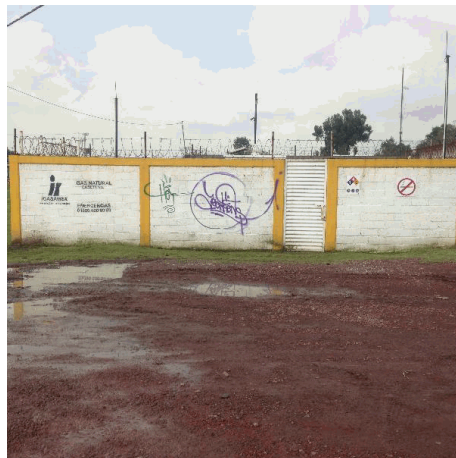
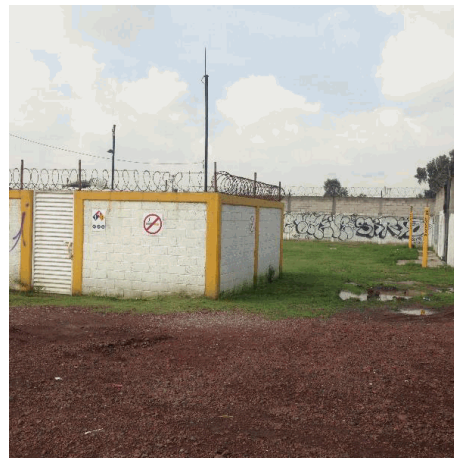
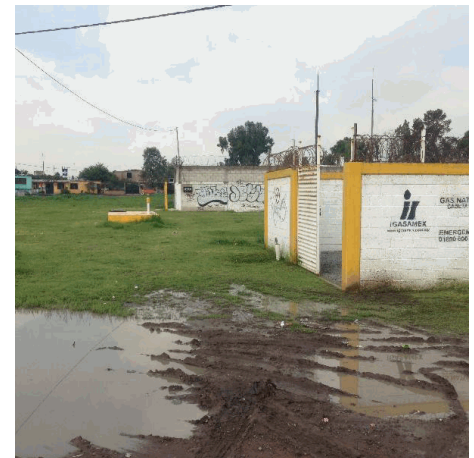
9.- Evidencias:

Se realizó calibración y limpieza y deshierbe.
