IGASAMEX

REPORTE DE PATRULLAJE DEL GASODUCTO

SISTEMA:	Fracsa Alloys, S.A. de C. V.	PERIODO:	28-Feb-2014 27-Mar-2014	REV. 0
LLENADO POR:	Hugo Vicente Gonzalez Torres	FRECUENCIA:	MENSUAL	RO-002

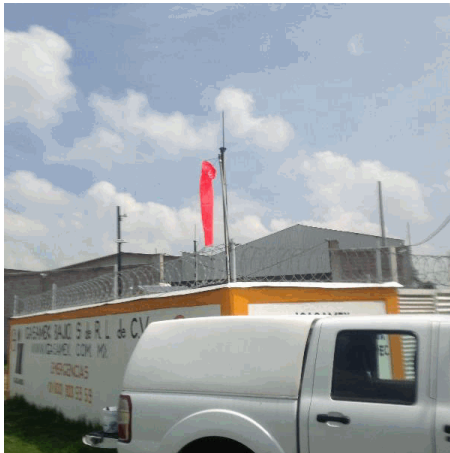
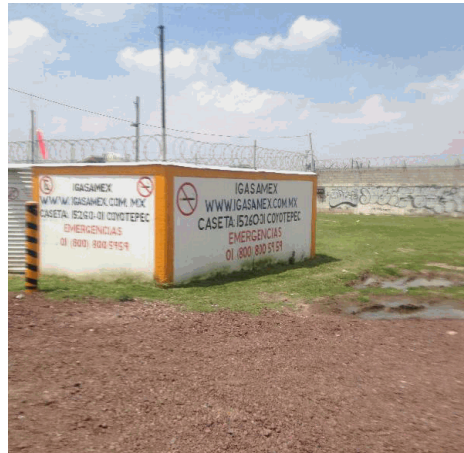
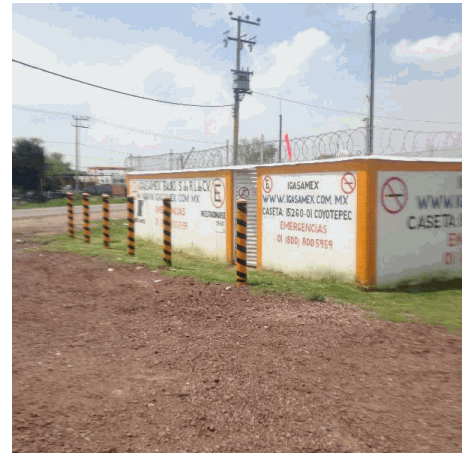
9.- Evidencias:

8.- Comentarios adicionales:
 Deshierbe y limpieza de casetas, se cambia cono de viento por desgaste.
