IGASAMEX

REPORTE DE PATRULLAJE DEL GASODUCTO

SISTEMA: Fracsa Alloys, S.A. de C. V. PERIODO: 28-May-2014 27-Jun-2014 **REV. 0**
 LLENADO POR: Hugo Vicente Gonzalez Torres FRECUENCIA: MENSUAL **RO-002**

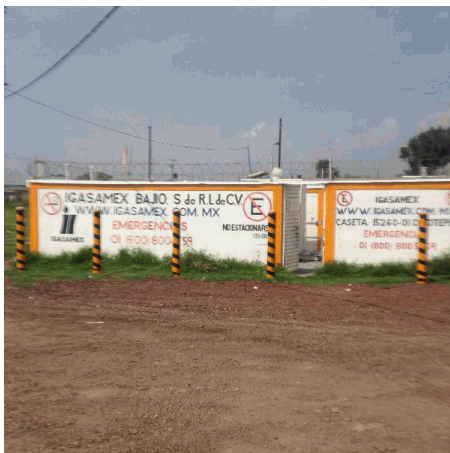
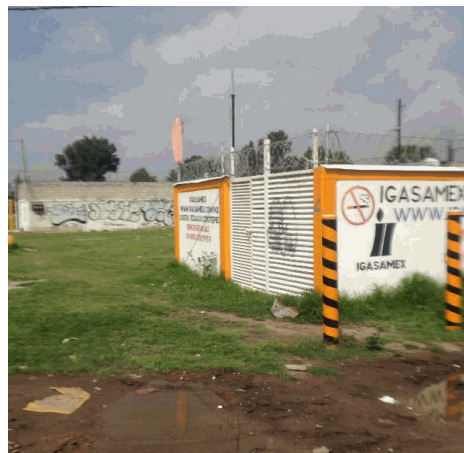
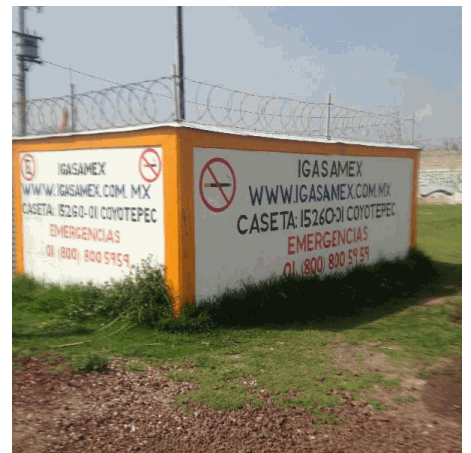
9.- Evidencias:

Se realiza limpieza y deshierbe de casetas de interconexión y cliente.
