IGASAMEX

REPORTE DE PATRULLAJE DEL GASODUCTO

SISTEMA: Fracsa Alloys, S.A. de C. V. PERIODO: 28-Sep-2014 27-Oct-2014 **REV. 0**
 LLENADO POR: Hugo Vicente Gonzalez Torres FRECUENCIA: MENSUAL **RO-002**

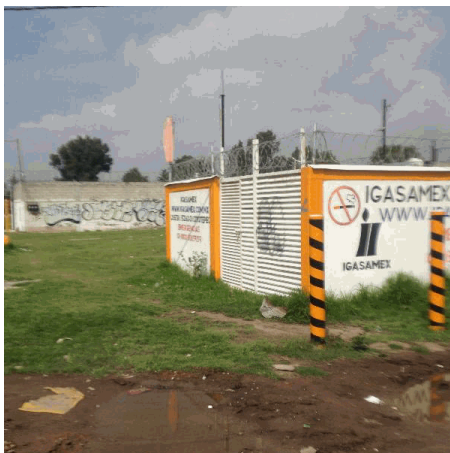
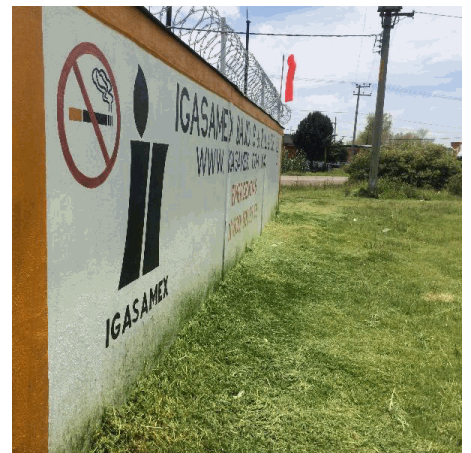
9.- Evidencias:

Se realiza deshierbe y limpieza de caseta de interconexión y de cliente.
