**IGASAMEX**

**REPORTE DE PATRULLAJE DEL GASODUCTO**

SISTEMA: Fracsa Alloys, S.A. de C. V. PERIODO: 28-Apr-2015 27-May-2015 **REV. 0**  
 LLENADO POR: Hugo Vicente Gonzalez Torres FRECUENCIA: MENSUAL **RO-002**

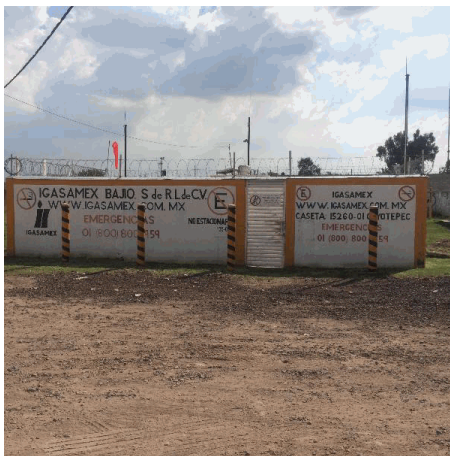
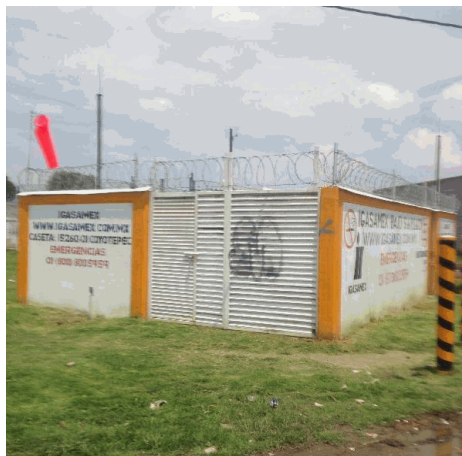
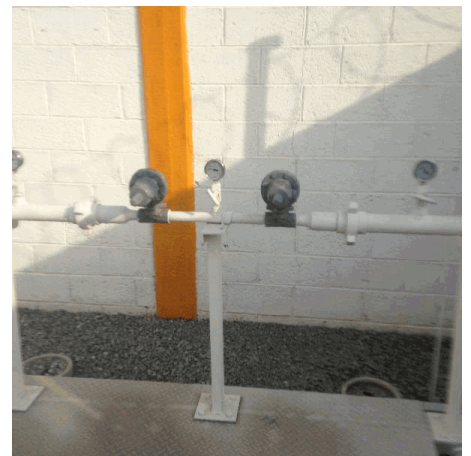
**9.- Evidencias:**

No hay ningún problema sobre el gasoducto. Se hace limpieza a casetas de interconexión y cliente.
