IGASAMEX

REPORTE DE PATRULLAJE DEL GASODUCTO

SISTEMA:	Fracsa Alloys, S.A. de C. V.	PERIODO:	28-Dec-2015 27-Jan-2016	REV. 0
LLENADO POR:	Hugo Vicente Gonzalez Torres	FRECUENCIA:	MENSUAL	RO-002

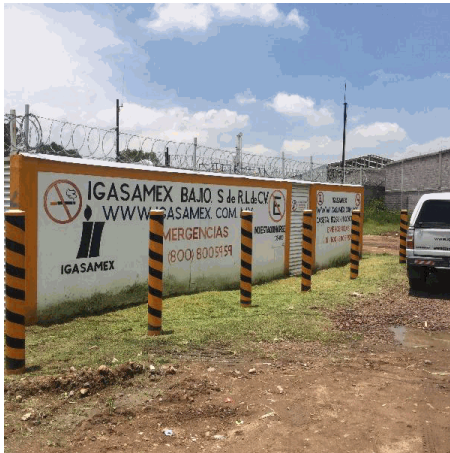
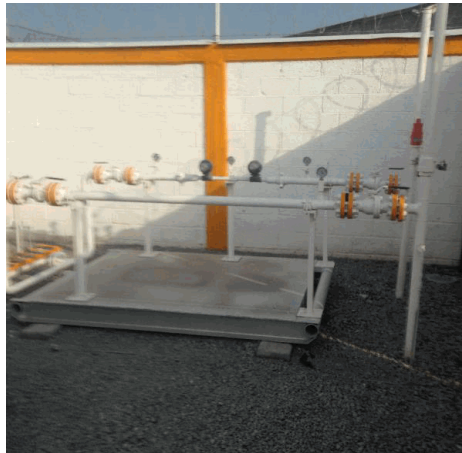
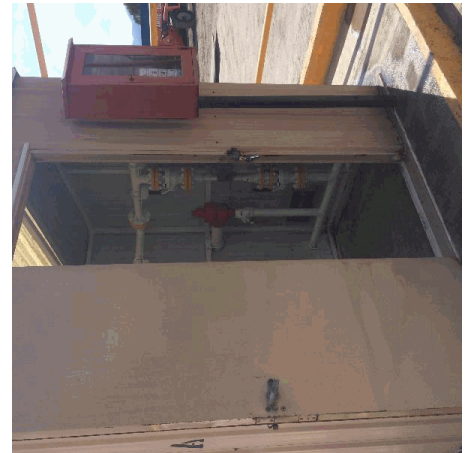
9.- Evidencias:

Se realiza patrullaje a lo largo del derecho de vía y no se encuentra ninguna anomalía.
