IGASAMEX

REPORTE DE PATRULLAJE DEL GASODUCTO

| SISTEMA: | <u>Fracsa Alloys, S.A. de C. V.</u> | PERIODO: | <u>28-Jan-2016 27-Feb-2016</u> | REV. 0 |

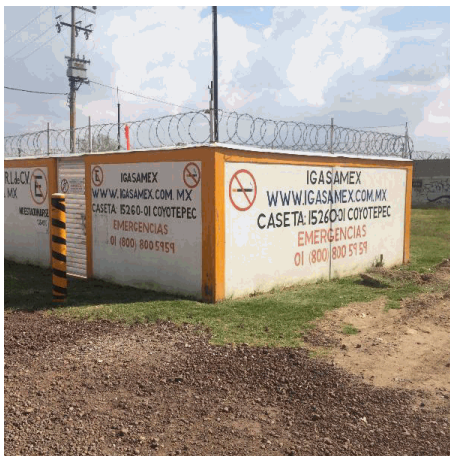
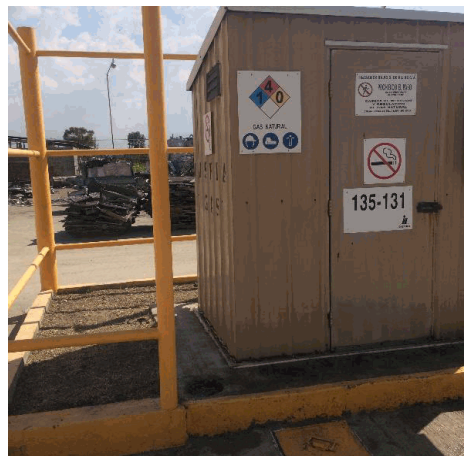
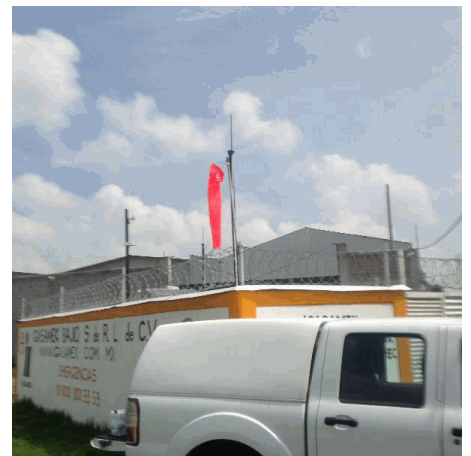
9.- Evidencias:

Se realiza patrullaje a lo largo del ducto sin encontrar ningún acontecimiento.
