**IGASAMEX**

**REPORTE DE PATRULLAJE DEL GASODUCTO**

SISTEMA: Fracsa Alloys, S.A. de C. V. PERIODO: 28-Jul-2016 27-Aug-2016 **REV. 0**  
 LLENADO POR: Hugo Vicente Gonzalez Torres FRECUENCIA: MENSUAL **RO-002**

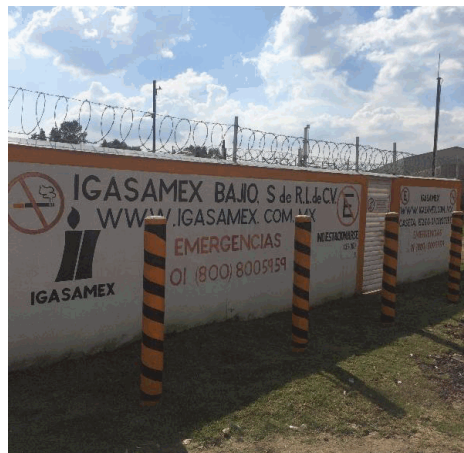
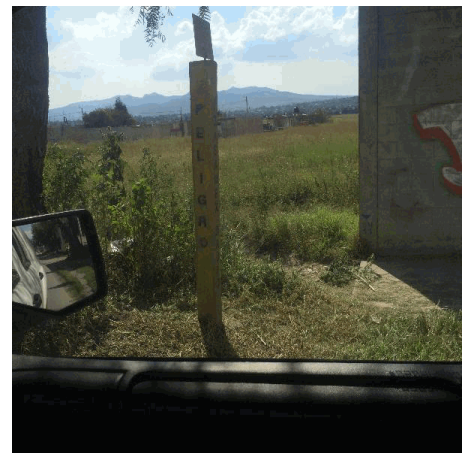
**9.- Evidencias:**

Se realizan recorridos a lo largo del derecho de vía sin encontrar anomalías.
