IGASAMEX

REPORTE DE PATRULLAJE DEL GASODUCTO

SISTEMA:	Fracsa Alloys, S.A. de C. V.	PERIODO:	28-Aug-2016 27-Sep-2016	REV. 0
LLENADO POR:	Hugo Vicente Gonzalez Torres	FRECUENCIA:	MENSUAL	RO-002

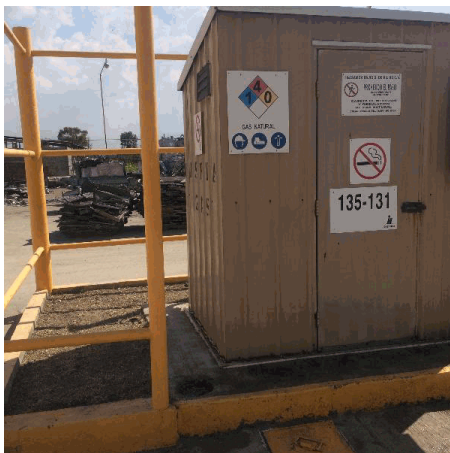
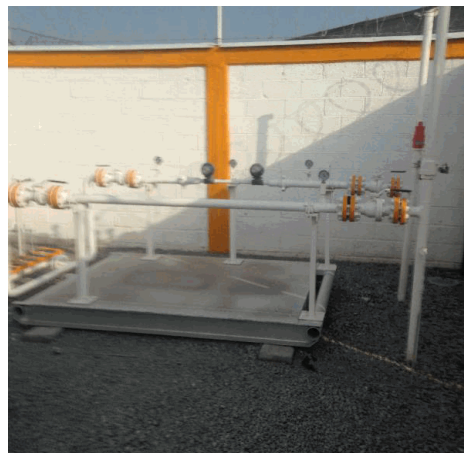
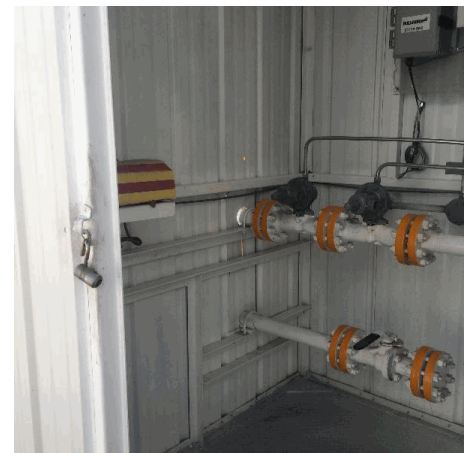
9.- Evidencias:

Se realiza patrullaje a lo largo del derecho de vía. No se encuentra ningún acontecimiento.
