**REPORTE DE PATRULLAJE DEL GASODUCTO**

SISTEMA:	<u>Agricola Zarattini, S. A. de C. V.</u>	PERIODO:	<u>Julio 2012</u>	REV. 0 RO-002
LLENADO POR:	<u>Emmanuel Sandoval Lopez</u>	FRECUENCIA:	<u>MENSUAL</u>

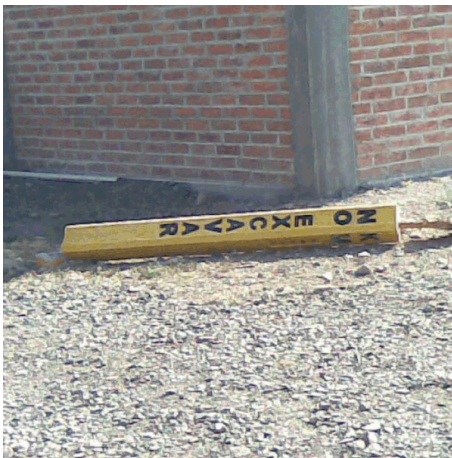
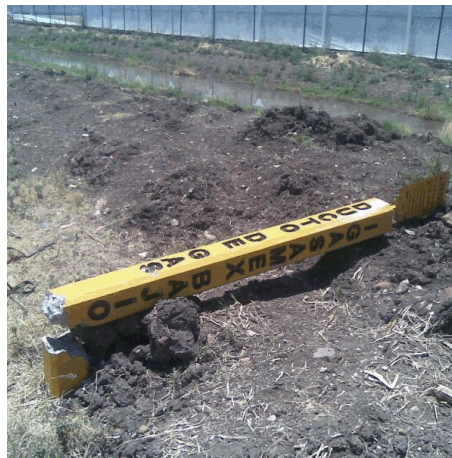
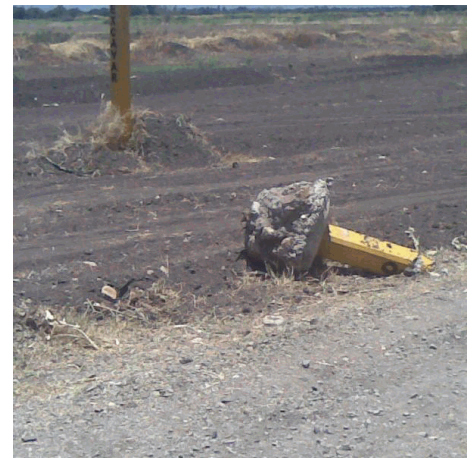
**9.- Evidencias:**

- a) Cantidad de postes faltantes: 4
- b) Cantidad de placas faltantes: 15

se procedera a reemplazar las placas faltantes
