REPORTE DE PATRULLAJE DEL GASODUCTO

SISTEMA:	<u>Agricola Zarattini, S. A. de C. V.</u>	PERIODO:	<u>Noviembre 2012</u>	REV. 0 RO-002
LLENADO POR:	<u>Emmanuel Sandoval Lopez</u>	FRECUENCIA:	<u>MENSUAL</u>

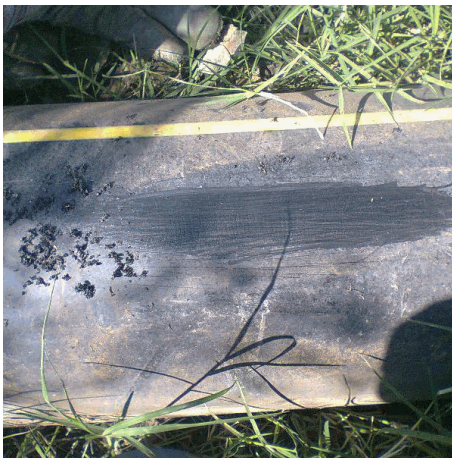
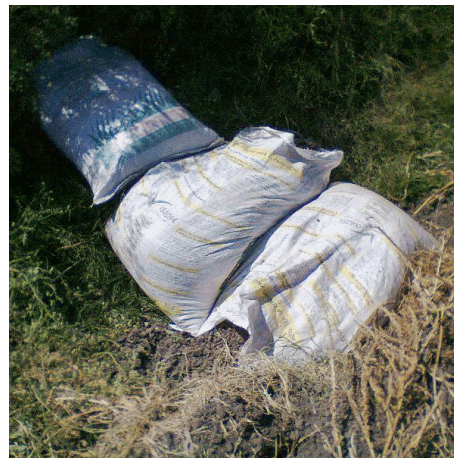
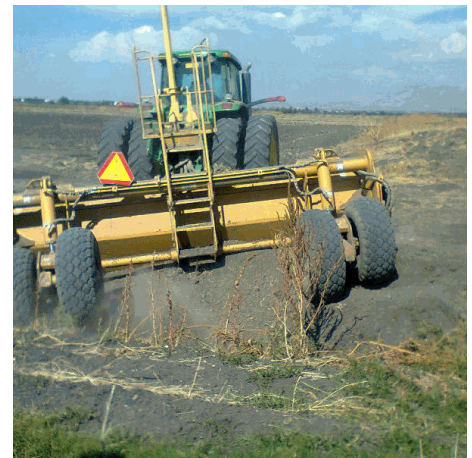
9.- Evidencias:

se encontro un tramo de gasoducto descubierto por deslave, por rompimiento de un canal de desague se dio aviso a los involucrados y el cliente se ofrecio a realizar el recubrimiento del mismo, el ducto fue revisado no se encontraron daños por golpe ni por exposicion al sol, despues el ducto fue recubierto y quedo alrededor de 1.10m de profundidad el ducto sera recubierto aun mas por trabajos de nivelacion de terrenos del cliente
