REPORTE DE PATRULLAJE DEL GASODUCTO

| SISTEMA: | Agricola Zarattini, S. A. de C. V. | PERIODO: | 28-Apr-2014 27-May-2014 | REV. 0 |
| LLENADO POR: | Emmanuel Sandoval Lopez | FRECUENCIA: | MENSUAL | RO-002 |

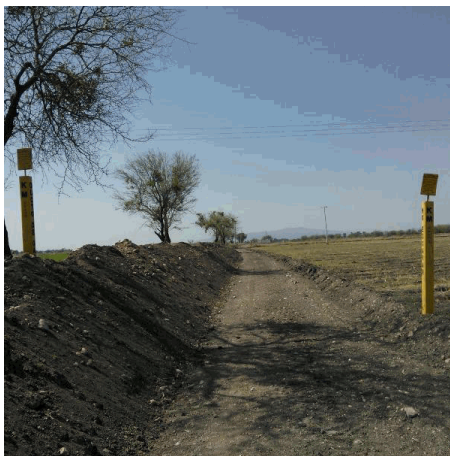
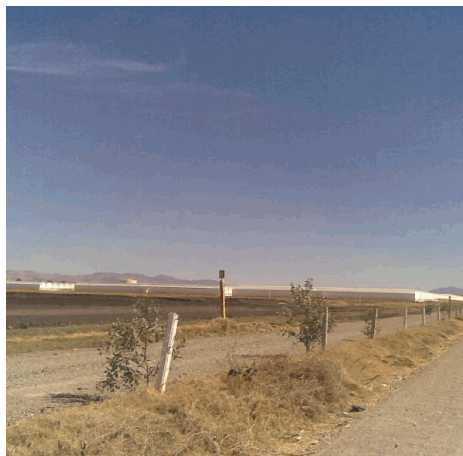
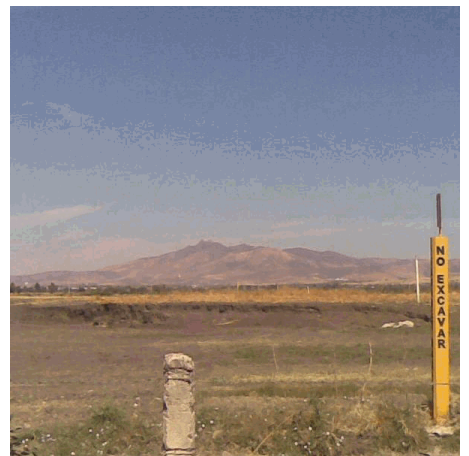
9.- Evidencias:

pintura deteriorada

b) Cantidad de placas faltantes: 7
