REPORTE DE PATRULLAJE DEL GASODUCTO

SISTEMA:	Agricola Zarattini, S. A. de C. V.	PERIODO:	28-Mar-2015 27-Apr-2015	REV. 0
LLENADO POR:	Emmanuel Sandoval Lopez	FRECUENCIA:	MENSUAL	RO-002

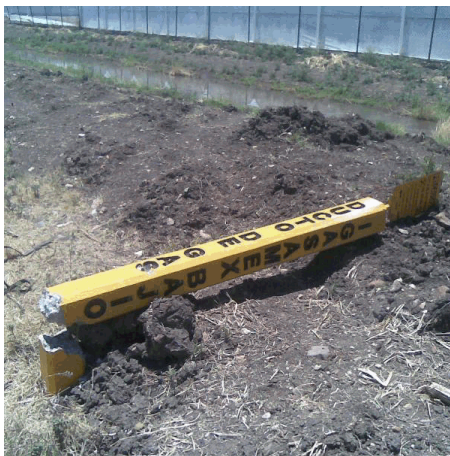
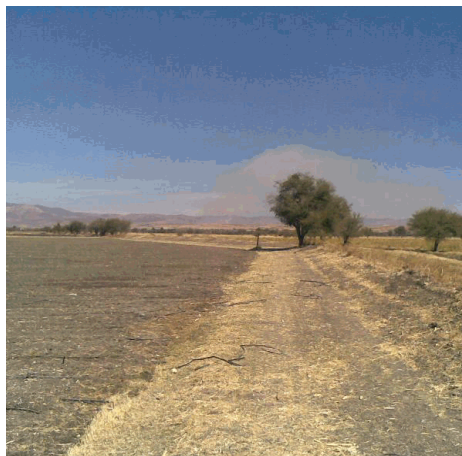
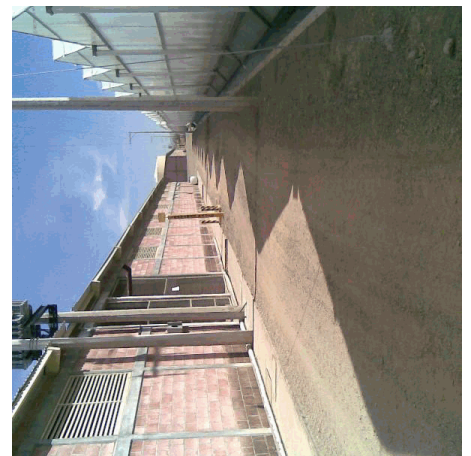
9.- Evidencias:

b) Cantidad de placas faltantes: 10

el poste tirado fue reemplazado inmediatamente
