IGASAMEX

REPORTE DE PATRULLAJE DEL GASODUCTO

SISTEMA:	Agricola Zarattini, S. A. de C. V.	PERIODO:	28-Jun-2015 27-Jul-2015	REV. 0
LLENADO POR:	Emmanuel Sandoval Lopez	FRECUENCIA:	MENSUAL	RO-002

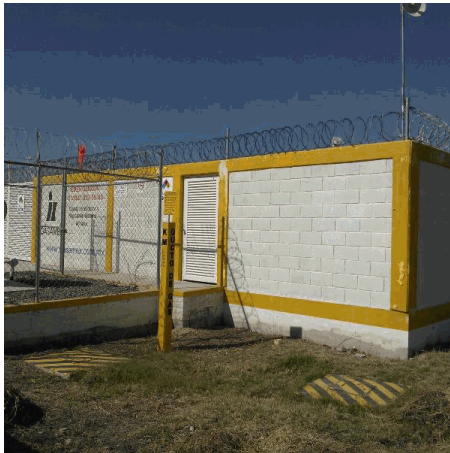
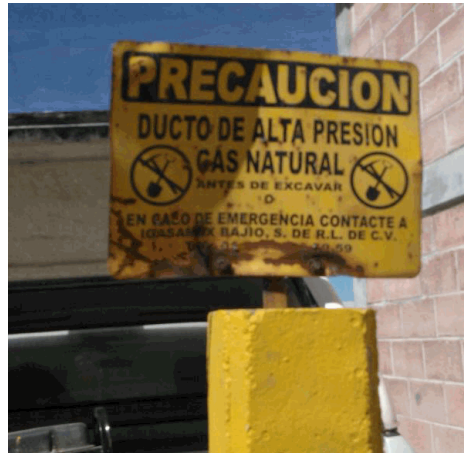
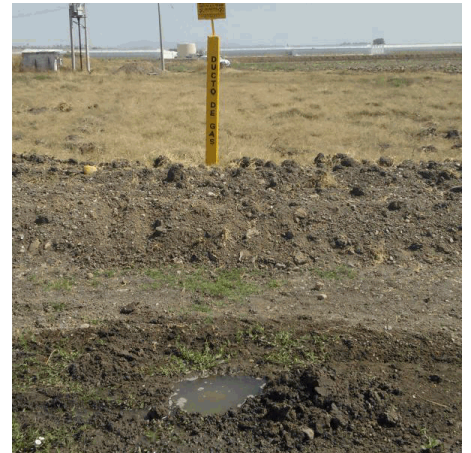
9.- Evidencias:

b) Cantidad de placas faltantes: 10
