IGASAMEX

REPORTE DE PATRULLAJE DEL GASODUCTO

SISTEMA: Agricola Zarattini, S. A. de C. V. PERIODO: 28-Aug-2015 27-Sep-2015 REV. 0
LLENADO POR: Emmanuel Sandoval Lopez FRECUENCIA: MENSUAL RO-002

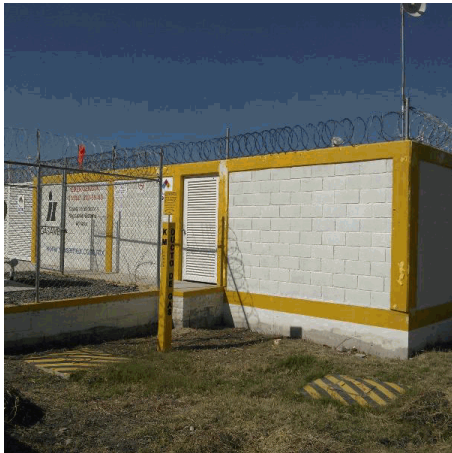
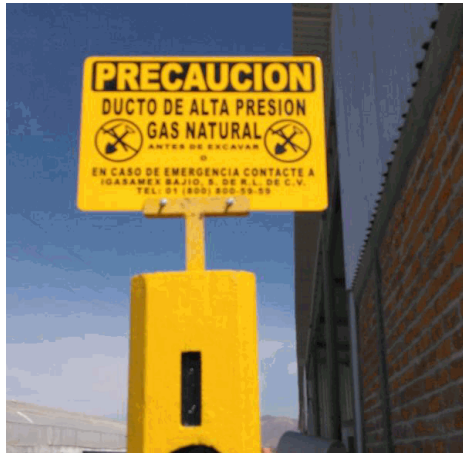
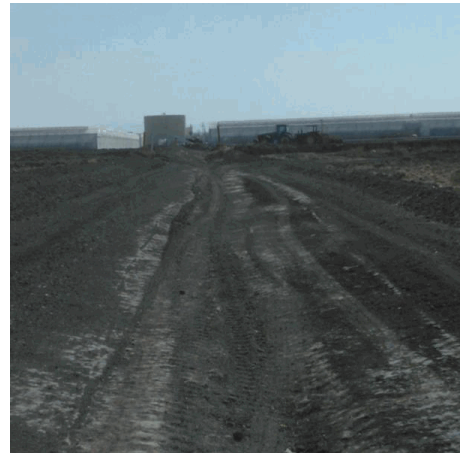
9.- Evidencias:

registros deteriorados por la inundacion
