REPORTE DE PATRULLAJE DEL GASODUCTO

SISTEMA: Conceptos Energéticos Mexicanos, S. A. de C. V. PERIODO: 01-Jan-2015 31-Jan-2015 REV. 0
LLENADO POR: Luis Alberto Medina Montijo FRECUENCIA: MENSUAL RO-002

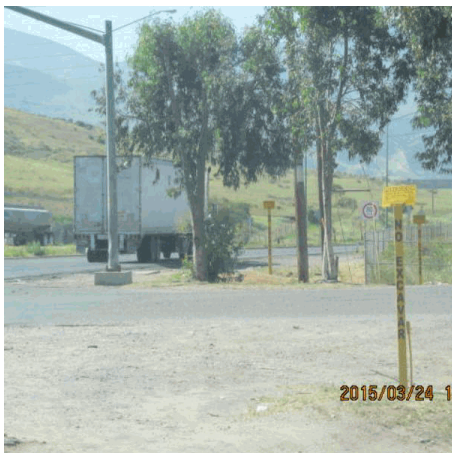
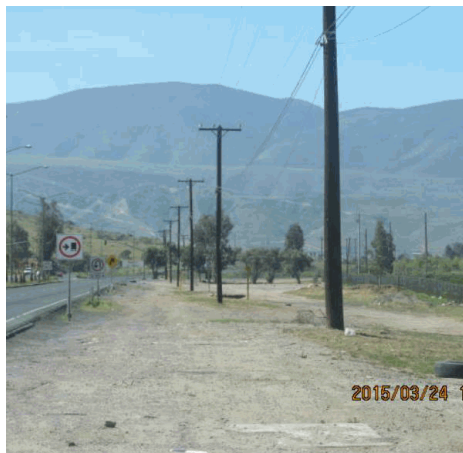
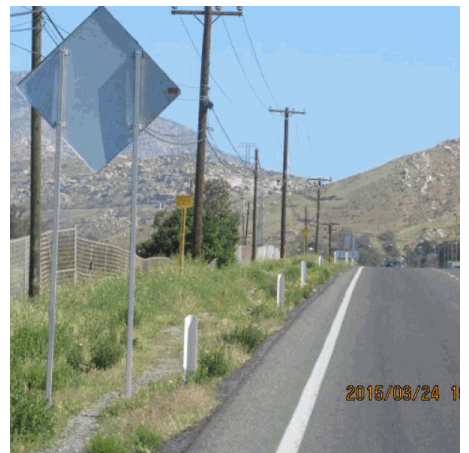
9.- Evidencias:

SISTEMA EN BUENAS CONDICIONES, SE REALIZAN PATRULLAJES CONTINUOS
