IGASAMEX

REPORTE DE PATRULLAJE DEL GASODUCTO

SISTEMA: Conceptos Energéticos Mexicanos, S. A. de C. V. PERIODO: 01-Mar-2015 31-Mar-2015 REV. 0
LLENADO POR: Luis Alberto Medina Montijo FRECUENCIA: MENSUAL RO-002

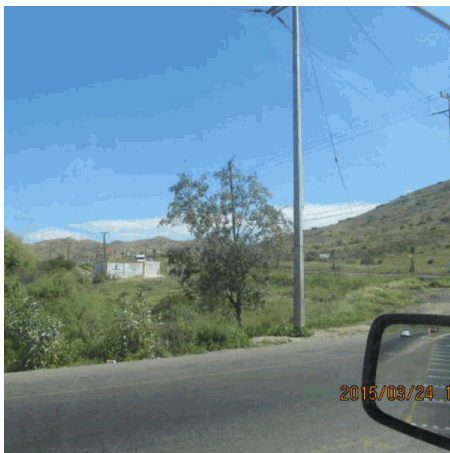
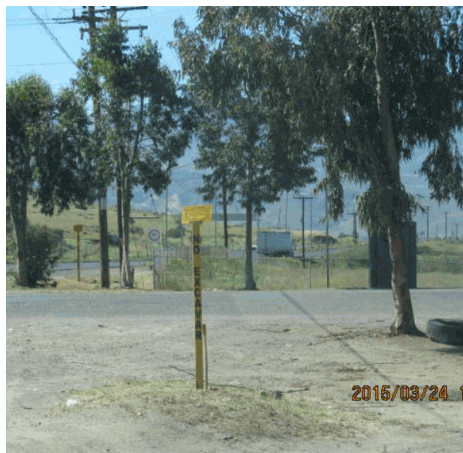
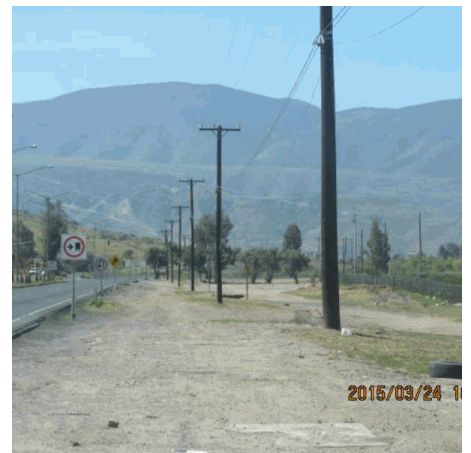
9.- Evidencias:

SISTEMA EN BUENAS CONDICIONES, SE REALIZAN PATRULLAJES CONTINUOS
