IGASAMEX

REPORTE DE PATRULLAJE DEL GASODUCTO

SISTEMA: Conceptos Energéticos Mexicanos, S. A. de C. V. PERIODO: 01-Nov-2015 30-Nov-2015 REV. 0  
LLENADO POR: Luis Alberto Medina Montijo FRECUENCIA: MENSUAL RO-002

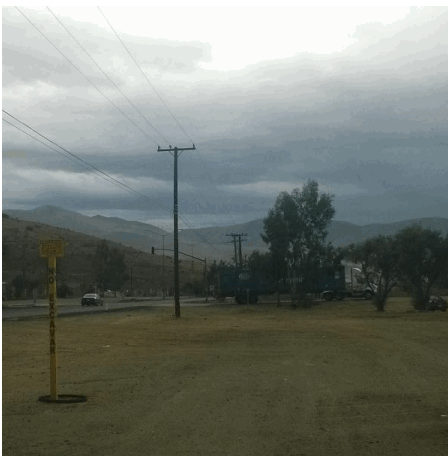
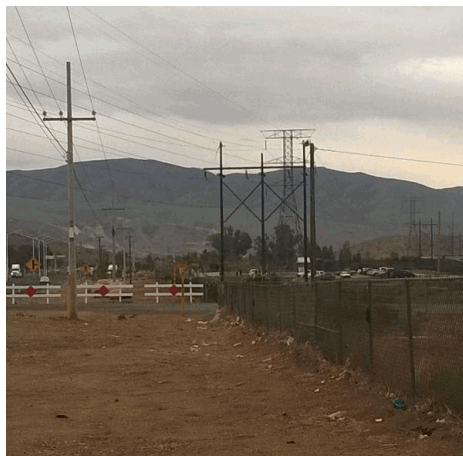
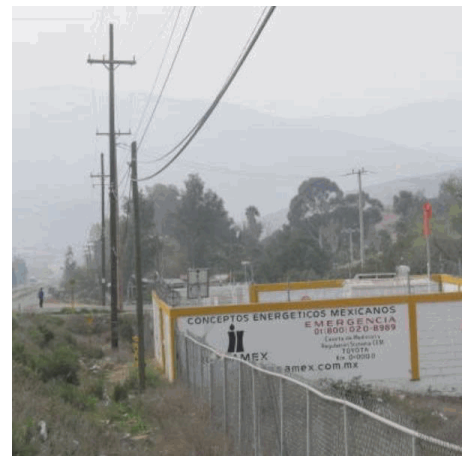
9.- Evidencias:

c) Cruces de arroyos:  
A la entrada a planta Toyota

8.- Comentarios adicionales:  
Sistema en muy buenas condiciones
