REPORTE DE PATRULLAJE DEL GASODUCTO

SISTEMA:	<u>Vidriera de Tierra Blanca S.A. de C.V.</u>	PERIODO:	<u>Diciembre 2013</u>	REV. 0
LLENADO POR:	<u>Alberto Salinas Castro</u>	FRECUENCIA:	<u>MENSUAL</u>	RO-002

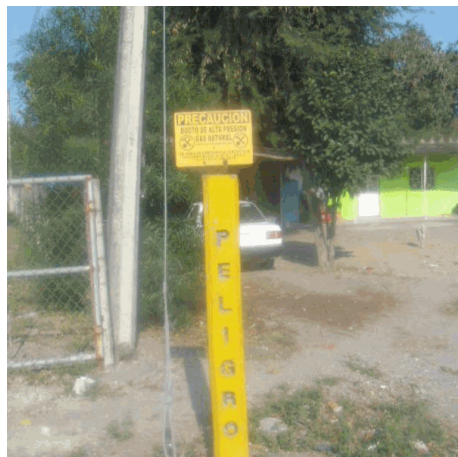
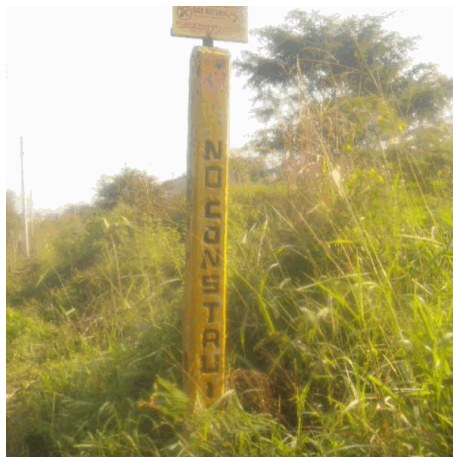
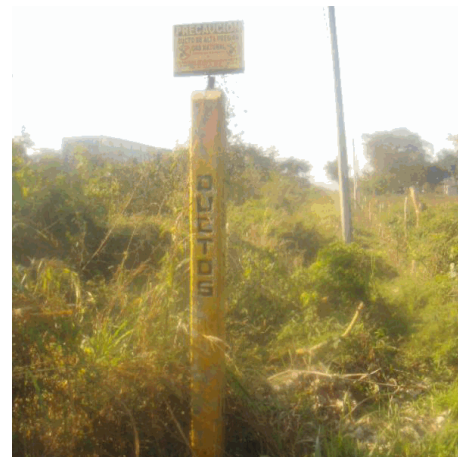
9.- Evidencias:

8.- Comentarios adicionales:
TODO SE ENCUENTRA CORRECTAMENTE
