REPORTE DE PATRULLAJE DEL GASODUCTO

SISTEMA:	Vidriera de Tierra Blanca S.A. de C.V.	PERIODO:	24-Aug-2015 23-Sep-2015	REV. 0
LLENADO POR:	Alberto Salinas Castro	FRECUENCIA:	MENSUAL	RO-002

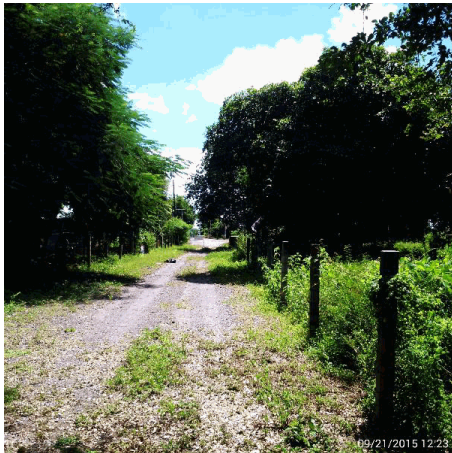
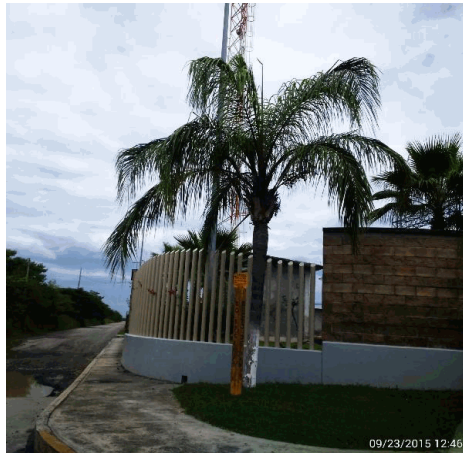
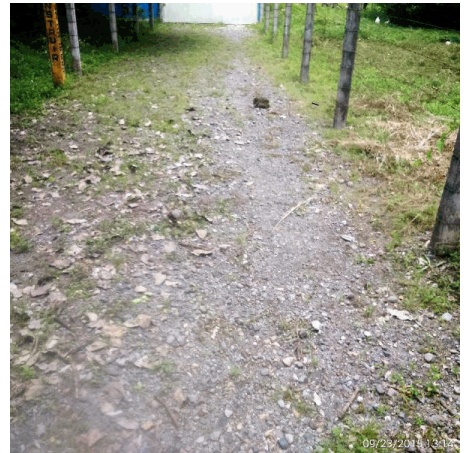
9.- Evidencias:

8.- Comentarios adicionales:
Todo se encuentra correctamente
