REPORTE DE PATRULLAJE DEL GASODUCTO

SISTEMA: Vidriera de Tierra Blanca S.A. de C.V. PERIODO: 24-Nov-2015 23-Dec-2015 REV. 0
LLENADO POR: Alberto Salinas Castro FRECUENCIA: MENSUAL RO-002

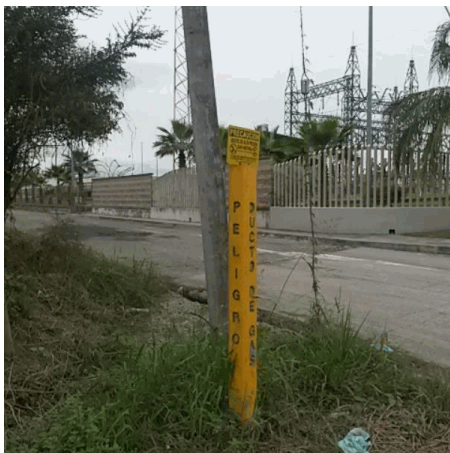
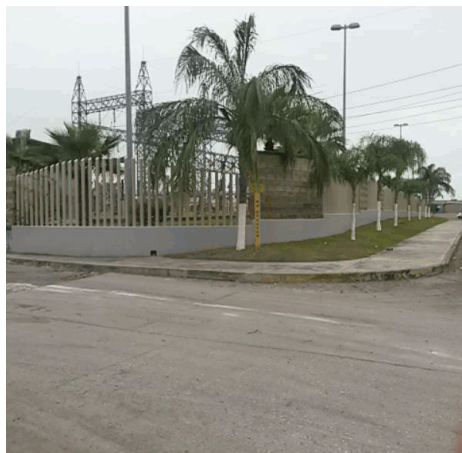
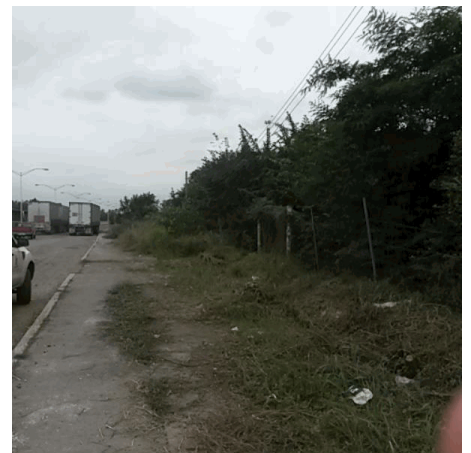
9.- Evidencias:

Se realizan recorridos sobre el DDV, todo se encuentra correctamente.
