IGASAMEX

REPORTE DE PATRULLAJE DEL GASODUCTO

SISTEMA:	Vidriera de Tierra Blanca S.A. de C.V.	PERIODO:	24-Sep-2016 23-Oct-2016	REV. 0
LLENADO POR:	Alberto Salinas Castro	FRECUENCIA:	MENSUAL	RO-002

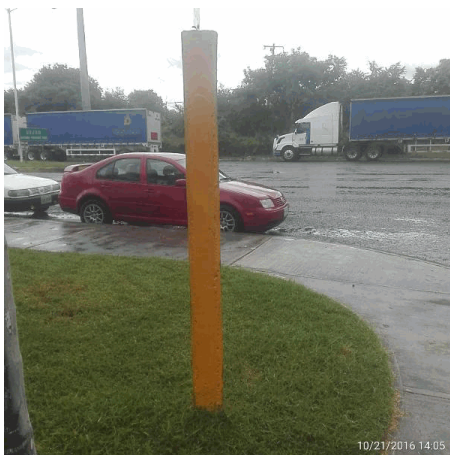
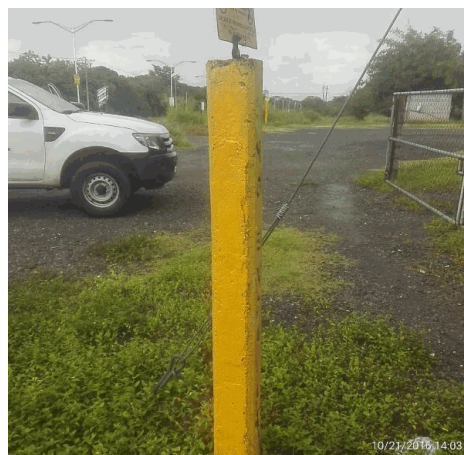
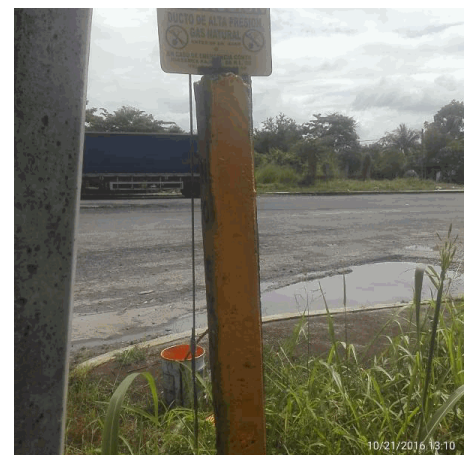
9.- Evidencias:

8.- Comentarios adicionales:
TODO SE ENCUENTRA CORRECTAMENTE
