REPORTE DE PATRULLAJE DEL GASODUCTO

SISTEMA:	<u>Gas de Atlacomulco, S. A. de C. V.</u>	PERIODO:	<u>08-Feb-2014 07-Mar-2014</u>	REV. 0
LLENADO POR:	<u>Karel Cruz Hernandez</u>	FRECUENCIA:	<u>MENSUAL</u>	RO-002

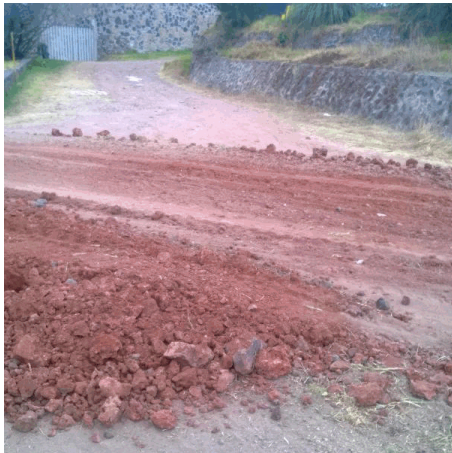
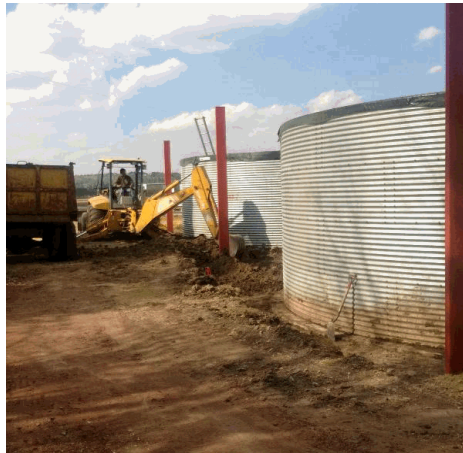
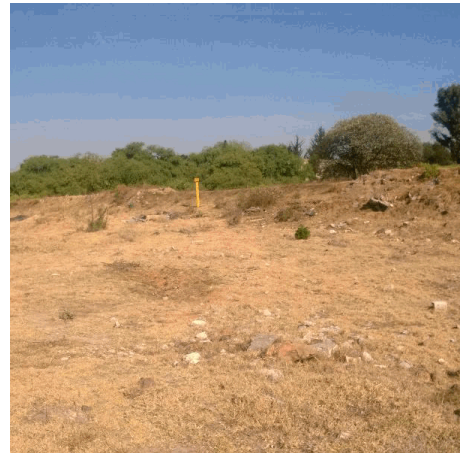
9.- Evidencias:

DOMO SOBRE LOS SILOS DE AGUA EN LA QUERENCIA

RECORRIDOS A PIE SOBRE LA FRANJA
SE ESTA REPARANDO LA TERRACERIA DE LA QUERENCIA SIN EXCAVAR SOLO TENDIDO DE TEZONTLE
