**REPORTE DE PATRULLAJE DEL GASODUCTO**

SISTEMA:	Gas de Atlacomulco, S. A. de C. V.	PERIODO:	08-Jun-2014 07-Jul-2014	<b>REV. 0</b>
LLENADO POR:	Karel Cruz Hernandez	FRECUENCIA:	MENSUAL	<b>RO-002</b>

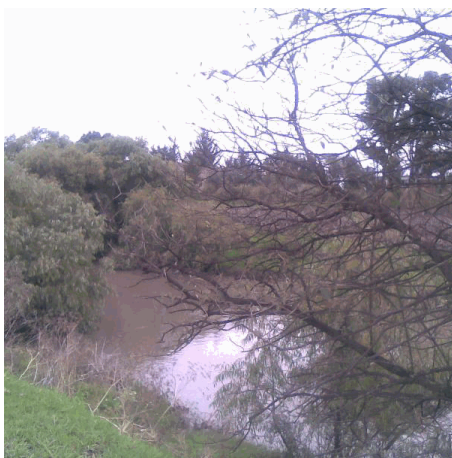
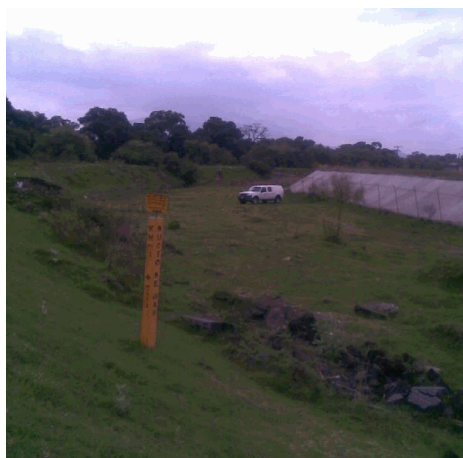
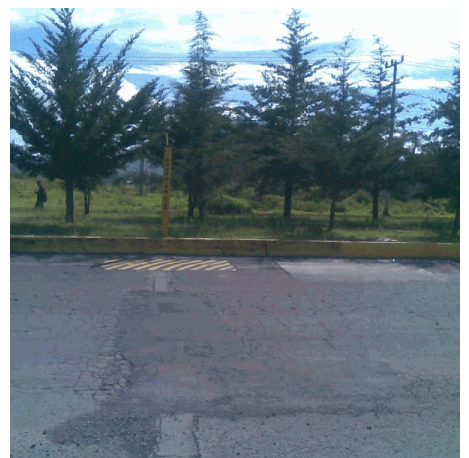
**9.- Evidencias:**

**8.- Comentarios adicionales:**  
Se instalaron nuevos postes en franja de DDV por desarrollo habitacional
