**REPORTE DE PATRULLAJE DEL GASODUCTO**

SISTEMA:	Gas de Atlacomulco, S. A. de C. V.	PERIODO:	08-Jul-2014 07-Aug-2014	<b>REV. 0</b>
LLENADO POR:	Karel Cruz Hernandez	FRECUENCIA:	MENSUAL	<b>RO-002</b>

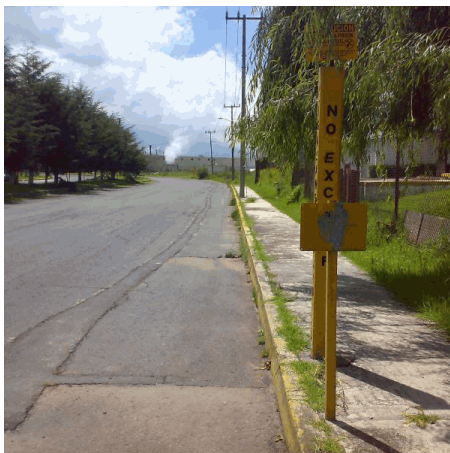
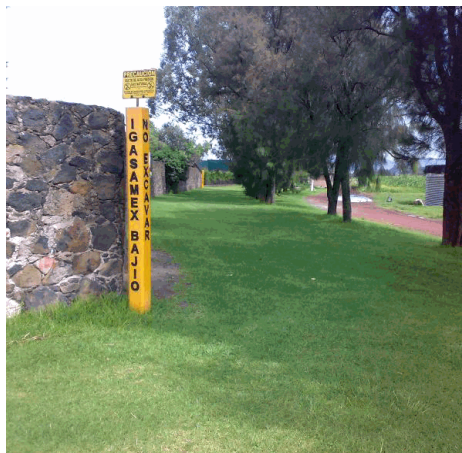
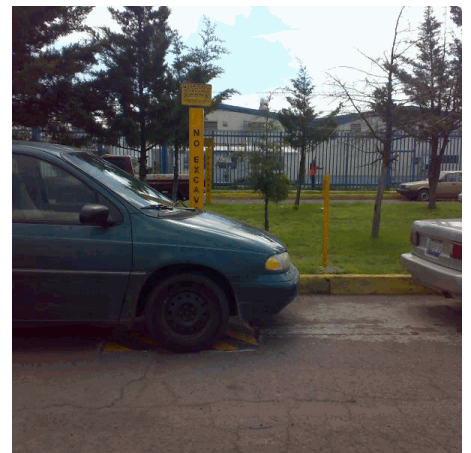
**9.- Evidencias:**

RECORRIDOS A PIE SOBRE LA FRANJA DEL DERECHO DE VIA  
Se detectan algunos baches sobre la cicatriz del ducto en la calle del ramal B1
