REPORTE DE PATRULLAJE DEL GASODUCTO

SISTEMA: Gas de Atlacomulco, S. A. de C. V. PERIODO: 08-Oct-2014 07-Nov-2014 REV. 0
LLENADO POR: Karel Cruz Hernandez FRECUENCIA: MENSUAL RO-002

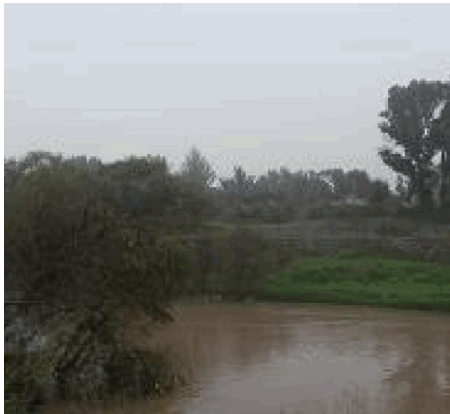
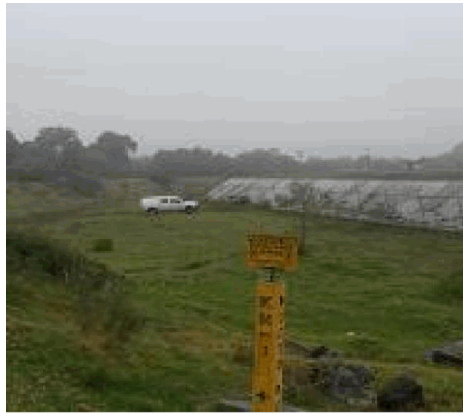
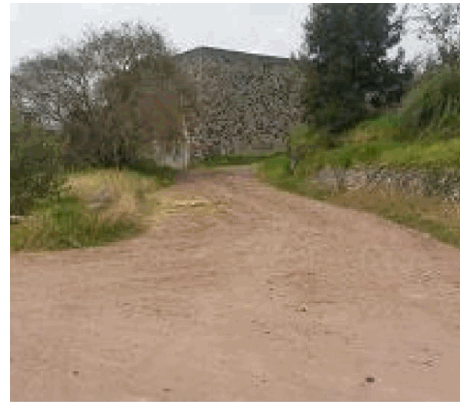
9.- Evidencias:

SE LIMPIAN DE MALEZA LAS BOTAS QUE ESTÁN SOBRE CAMELLÓN
RECORRIDO A PIE SOBRE LA FRANJA DEL DDV
