REPORTE DE PATRULLAJE DEL GASODUCTO

SISTEMA:	Gas de Atlacomulco, S. A. de C. V.	PERIODO:	08-Nov-2014 07-Dec-2014	REV. 0
LLENADO POR:	Karel Cruz Hernandez	FRECUENCIA:	MENSUAL	RO-002

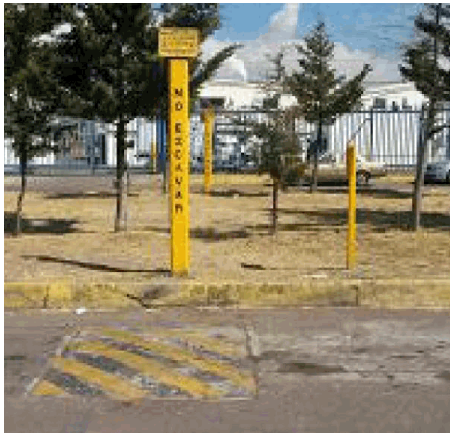
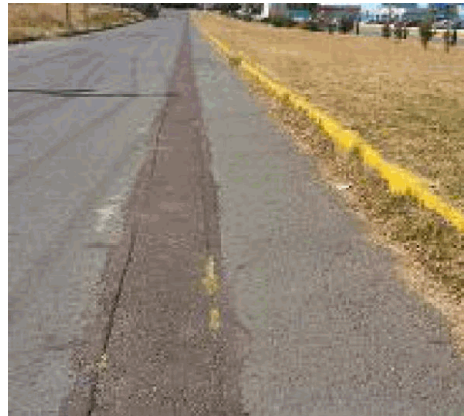
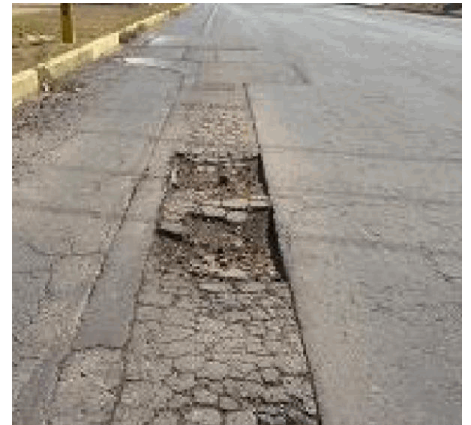
9.- Evidencias:

8.- Comentarios adicionales:
SE DETECTAN DAÑOS SOBRE LA CICATRIZ DEL DUCTO EN EL RAMAL B KM 0+480
SE REALIZAN RECORRIDOS A PIE SOBRE LA FRANJA DEL DDV
