REPORTE DE PATRULLAJE DEL GASODUCTO

SISTEMA: Gas de Atlacomulco, S. A. de C. V. PERIODO: 08-Feb-2015 07-Mar-2015 REV. 0
LLENADO POR: Karel Cruz Hernandez FRECUENCIA: MENSUAL RO-002

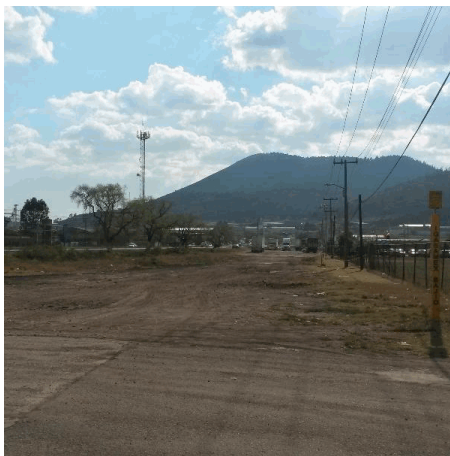
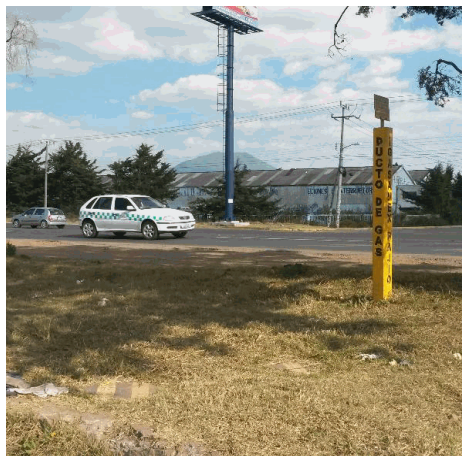
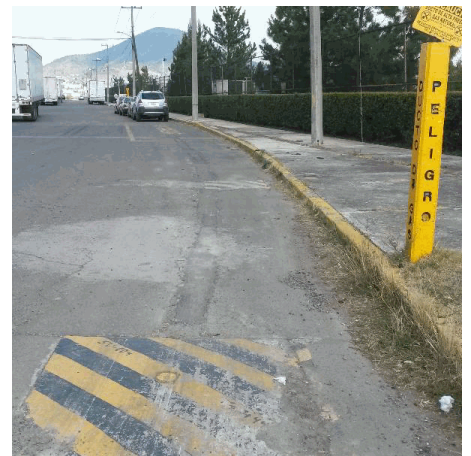
9.- Evidencias:

2.- Estado de registro de válvulas:
BOTAS EN BUEN ESTADO (REQUIEREN LIMPIEZA)

8.- Comentarios adicionales:
RECORRIDOS A PIE SOBRE LA FRANJA DEL DERECHO DE VIA
