**REPORTE DE PATRULLAJE DEL GASODUCTO**

SISTEMA:	Gas de Atlacomulco, S. A. de C. V.	PERIODO:	08-Mar-2015 07-Apr-2015	<b>REV. 0</b>
LLENADO POR:	Karel Cruz Hernandez	FRECUENCIA:	MENSUAL	<b>RO-002</b>

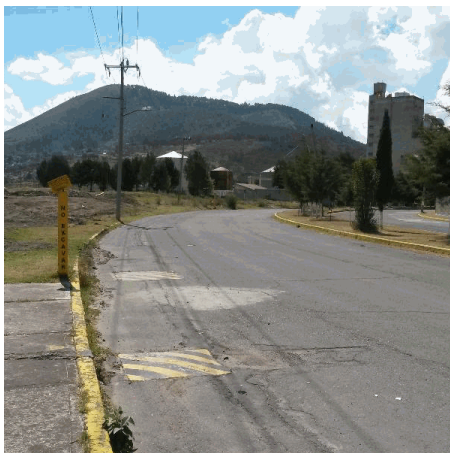
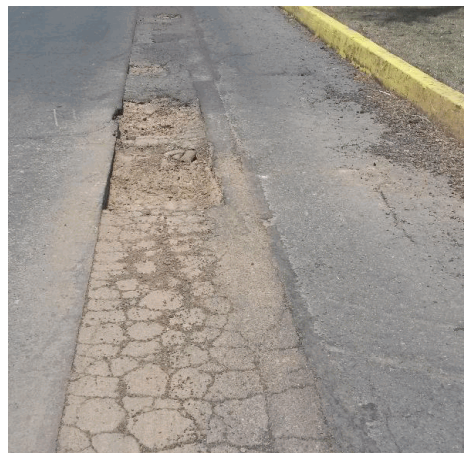
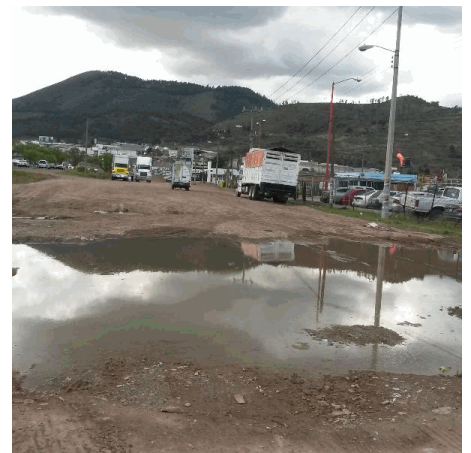
**9.- Evidencias:**

**8.- Comentarios adicionales:**  
RECORRIDOS A PIE SOBRE LA FRANJA DEL DERECHO DE VIA
