IGASAMEX

REPORTE DE PATRULLAJE DEL GASODUCTO

SISTEMA:	Gas de Atlacomulco, S. A. de C. V.	PERIODO:	08-Apr-2015 07-May-2015	REV. 0
LLENADO POR:	Karel Cruz Hernandez	FRECUENCIA:	MENSUAL	RO-002

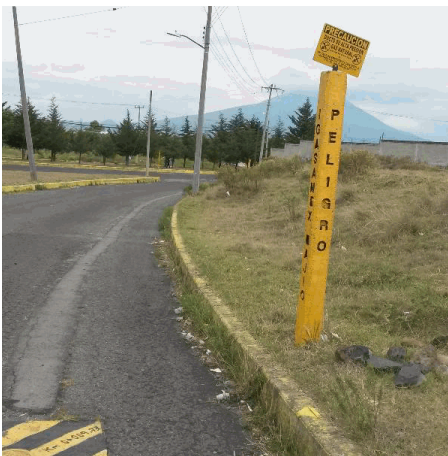
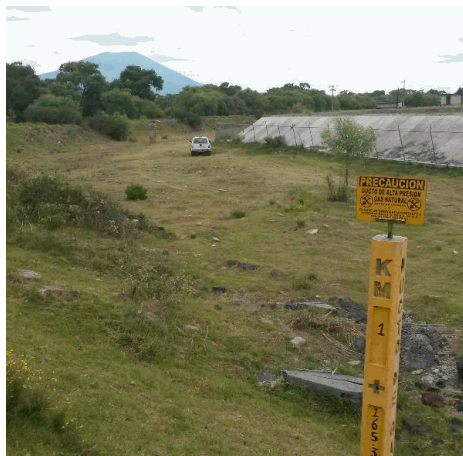
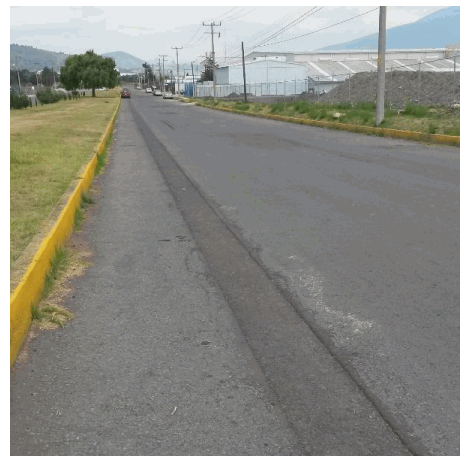
9.- Evidencias:

RECORRIDOS A PIE SOBRE LA FRANJA DEL DERECHO DE VIA
